Informe de Daños del Paseo Lineal

En Loíza, Piñones, Puerto Rico
6 de diciembre de 2017

Escuela de Arquitectura de la Universidad de Puerto Rico | Prof. Humberto Cavallin | Miguel A. Arana Santiago | Zairiangely García Planas | Wesley González Colón | Suzette López Ramos | Margarita Sánchez Hernández | Jean Santos Pantoja | Margaret Sobrina Almánzar | Neishaly Rivera Cruz | Prof. Diana Luna | COPI |

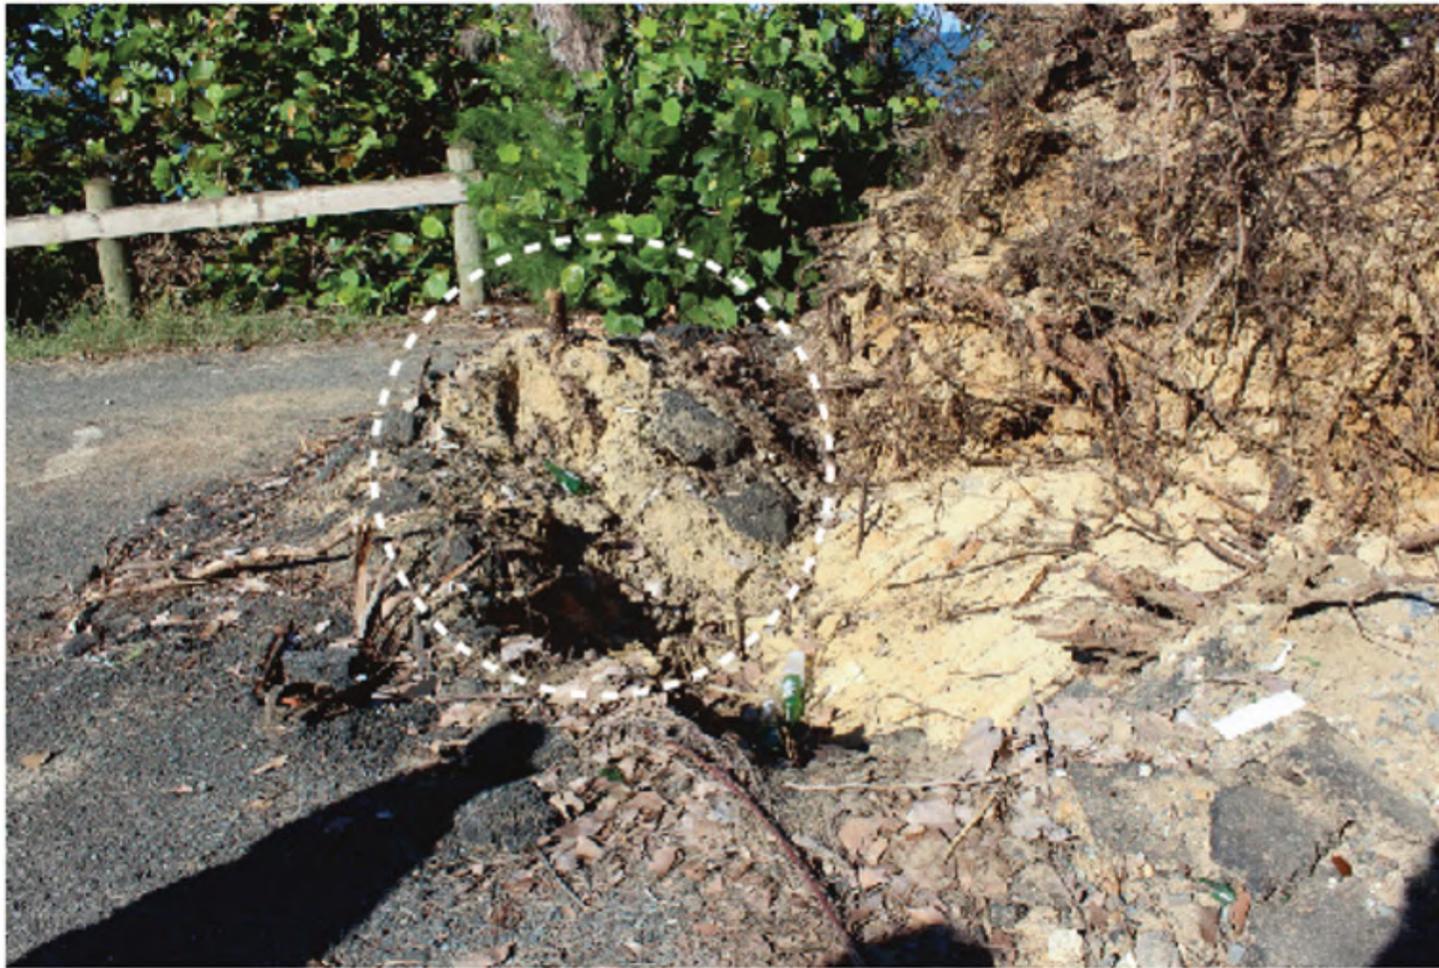
Esta imagen se puede apreciar el agujero provocado por el árbol caído.

Durante la visita al Paseo Lineal de Loíza, encontramos unos retos claramente presentes, entre estos retos podemos mencionar el área afectada pavimentada. Esta área consta con 22,044 pies lineales el cual el 14% se vio afectada para un total de 3,080 pies lineales. Uno de los elementos notorios que causó daños podemos decir que es la caída de un árbol cual provoco un agujero en la pavimentación. Otro elemento es la cantidad de arena que se encuentra en el asfalto dando una medida de 6" pulgadas causando que el área pavimentada sea inutilizable.

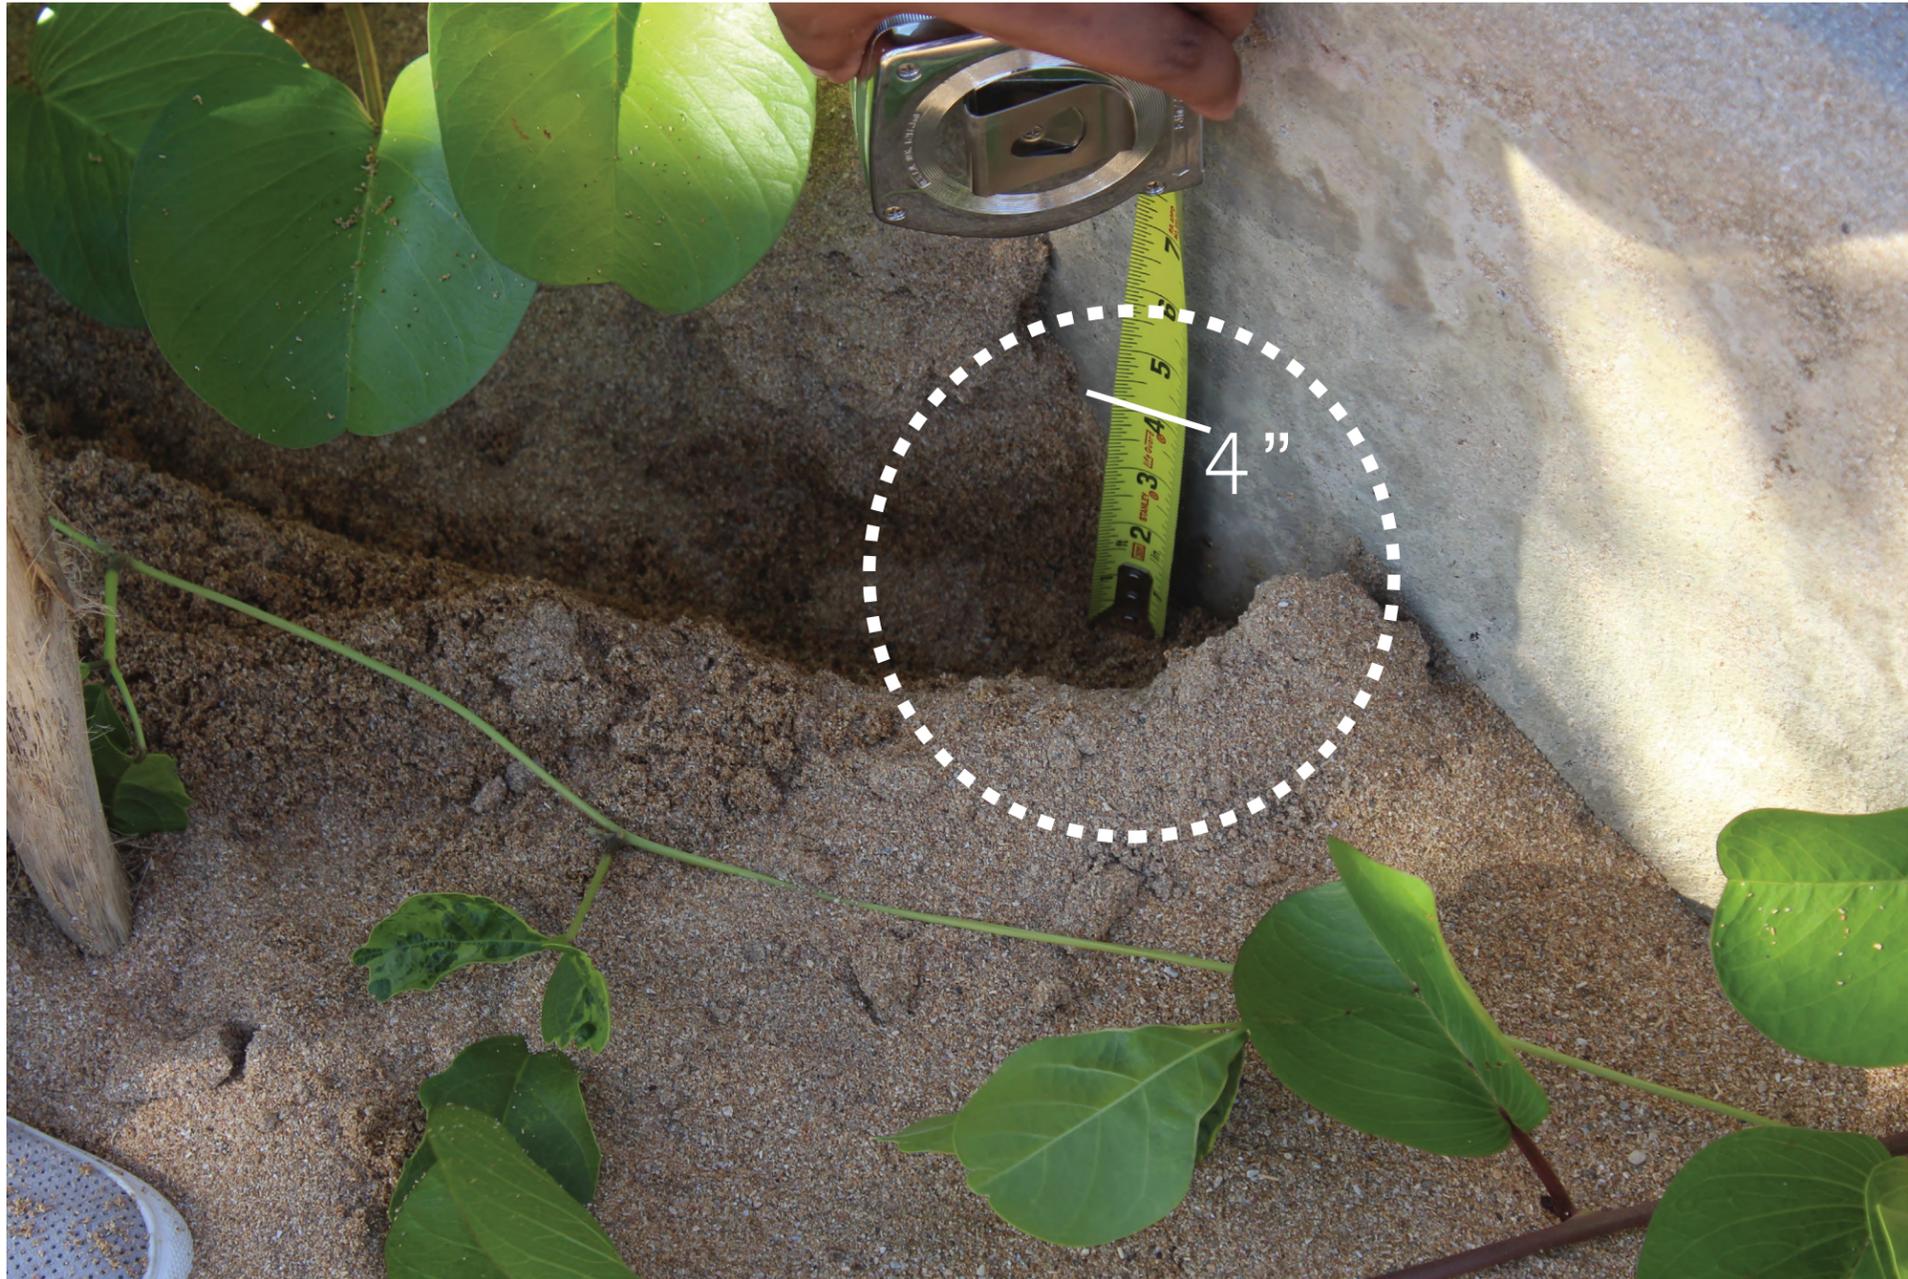
Del total de 13% de daños al paseo lineal el 6.68% son por obstrucciones de escombros en la vía. El 5.95% de las obstrucciones se le atribuyen a las dunas de arenas formadas por los feroces vientos del huracán María. El porcentaje restante de 0.73% es causado por escombros vegetativos, es decir: ramas y troncos que pudieran haber caído sobre la vía dañando la misma o simplemente obstruyéndola. Como se menciona anteriormente, el paseo es el corazón de la comercialización de y actividad turística del área y es por esta razón que el mismo debe ser reparado para el beneficio común de la comunidad y de la industria turística.

En esta imagen se puede apreciar la cantidad (4 pulgadas) de arena que ha cubierto parte del tramo asfaltado del Paseo Lineal de Loíza.

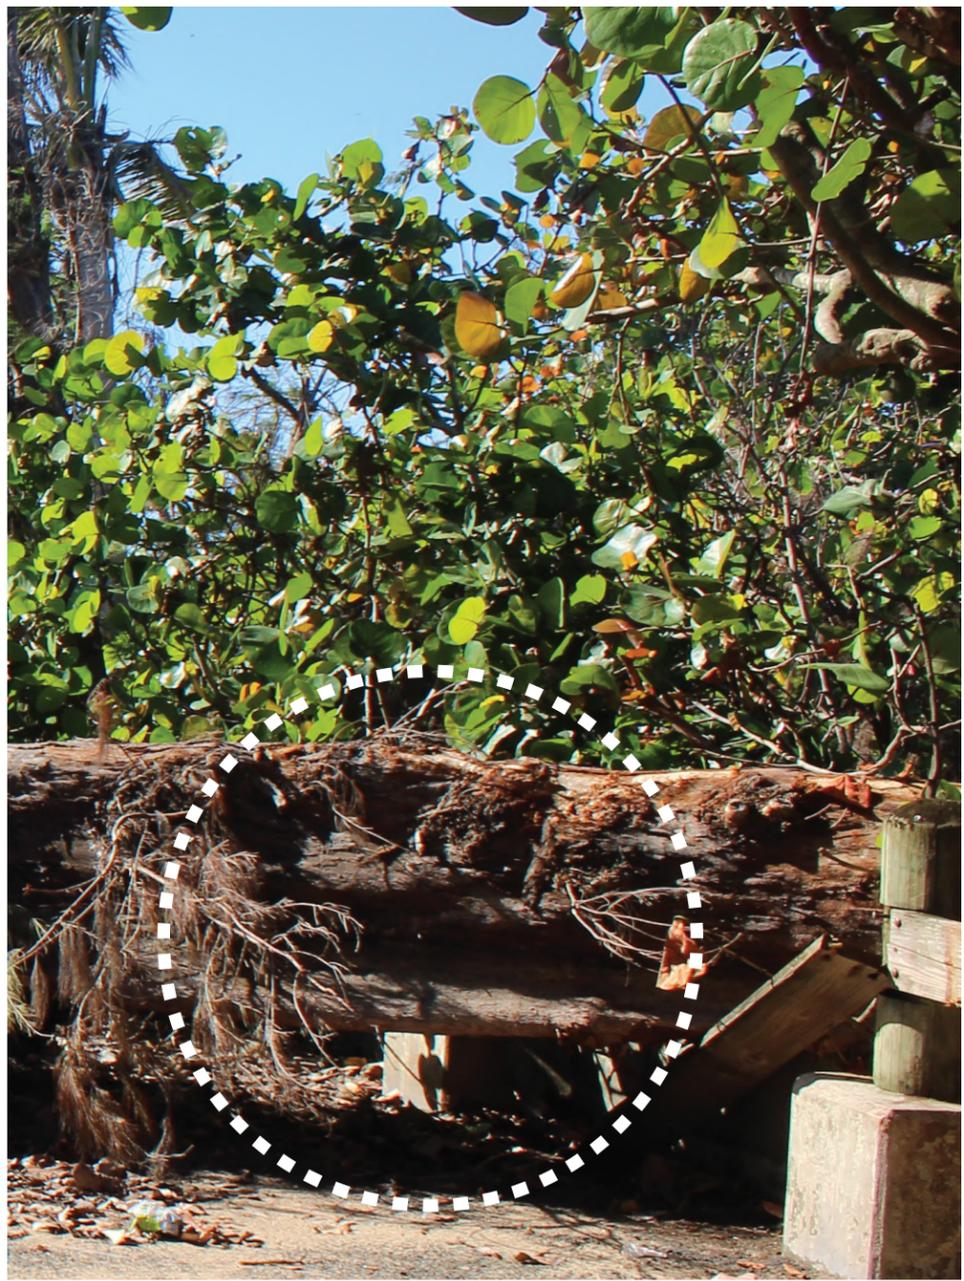
Árbol caído en medio de la vía del Paseo Lineal de Loíza.

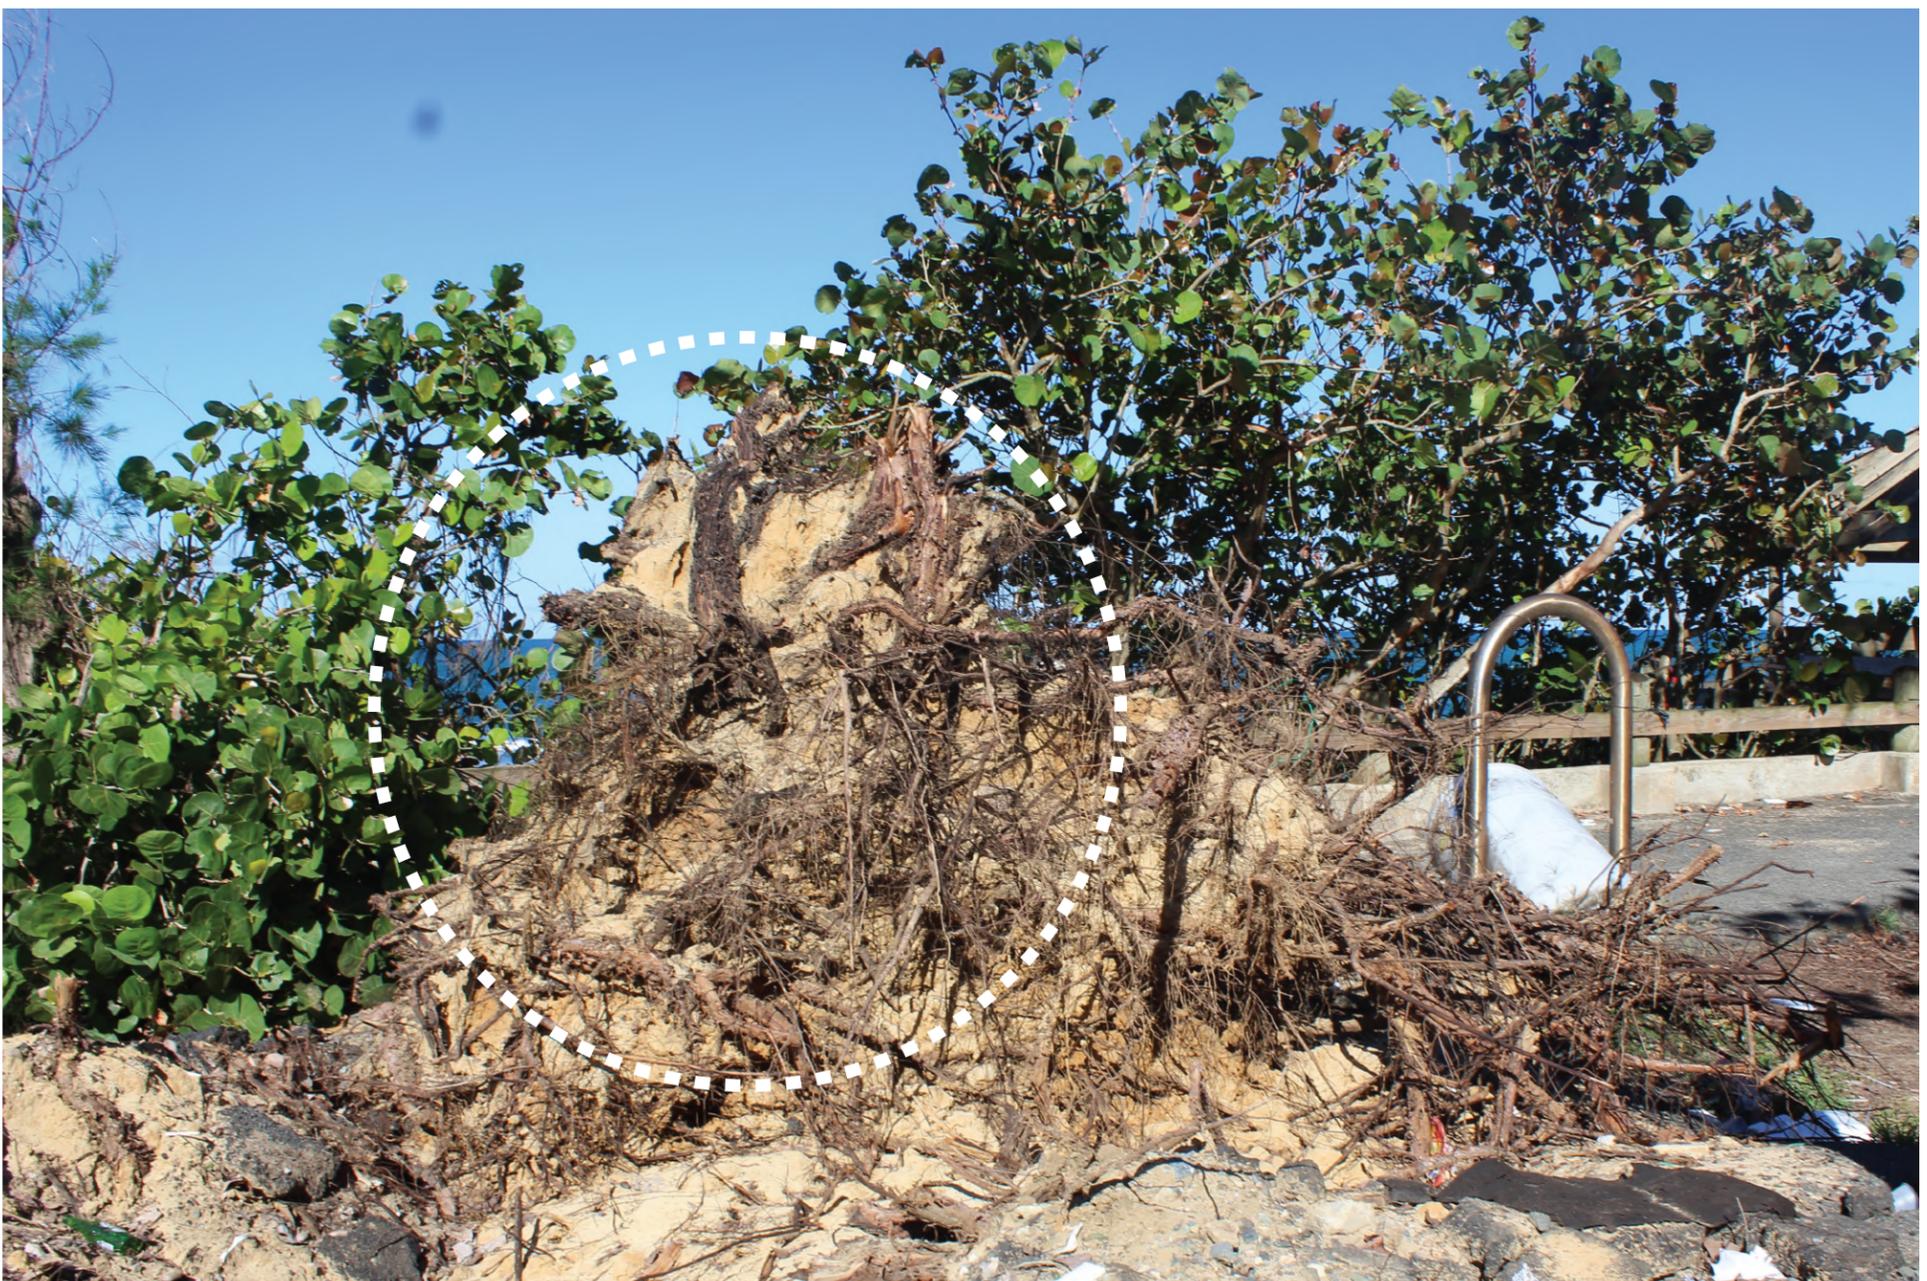
Parte del asfalto levantado, gracias al árbol caído en medio del Paseo.

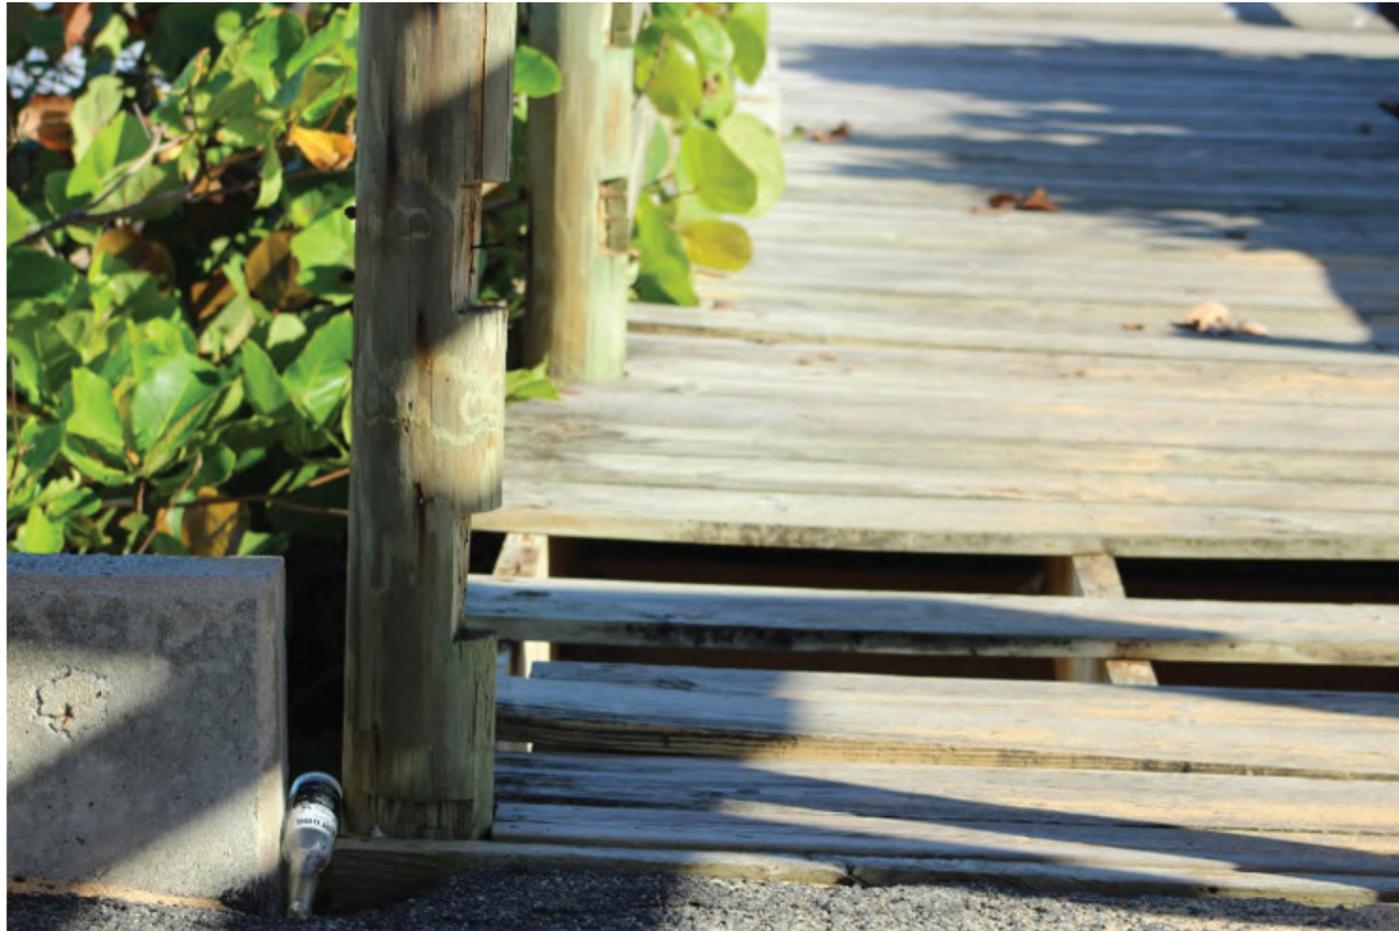
Esta imagen ilustra el daño causado en el piso del tablado.

Durante el tramo del paseo tablado no podemos olvidar el notorio problema que principalmente inhabilita y pone en riesgo a las personas que utilizan el mismo día a día. Los daños en el piso del paseo tablado reflejan el desensamblar de los materiales que causo la mayor perdida del material. Este daño fue para un 13.5% total del tablado lo preocupante aquí no es el número que representa un porcentaje es la constante perdida de material a través del tablado que hace este tan preocupante y pone en riesgo a todo aquel que lo utilice.

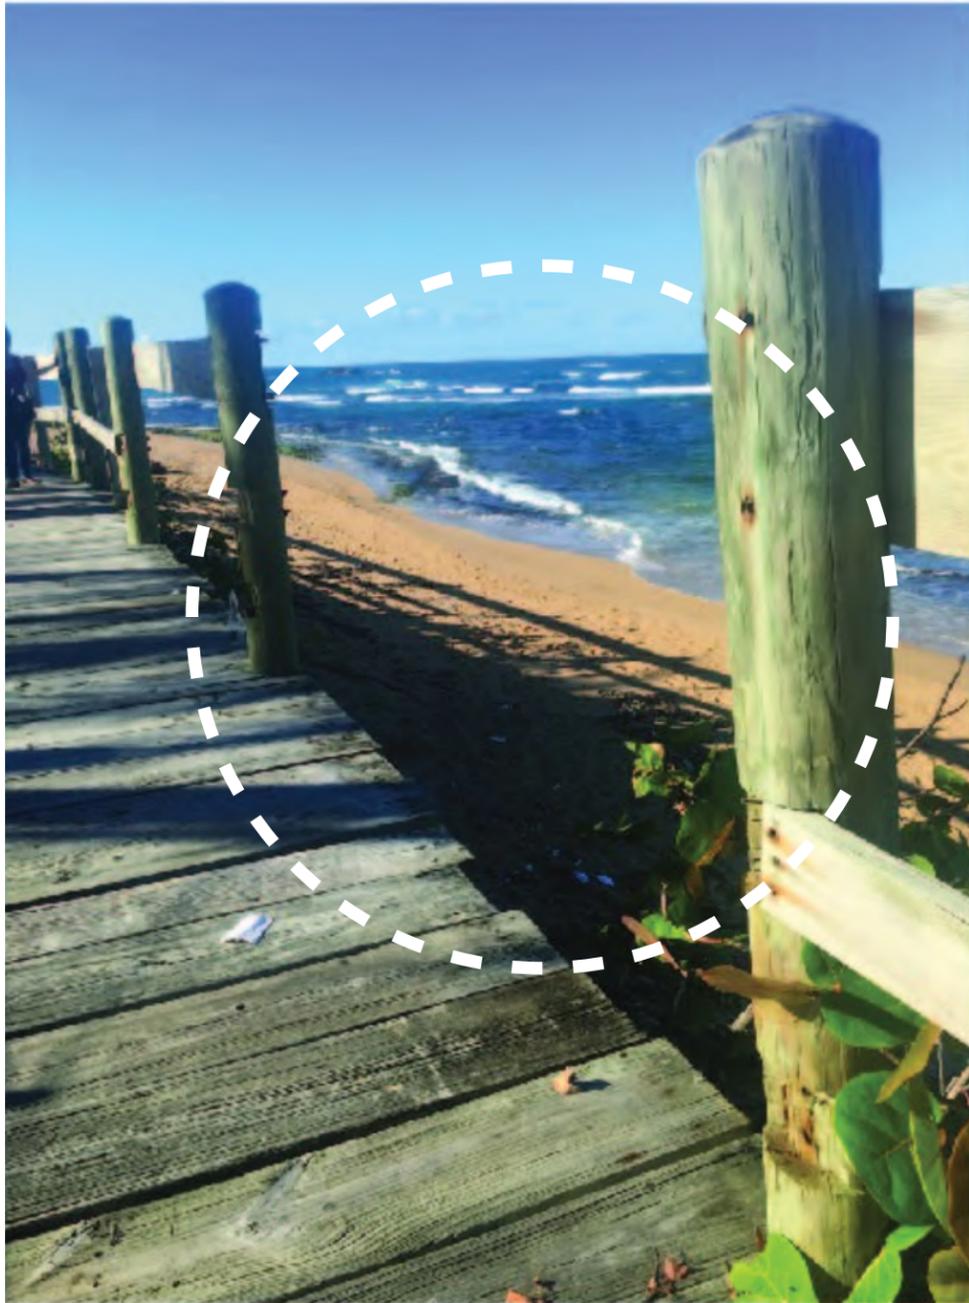
Esta imagen refleja los daños en las barandas y el riesgo que estas ofrecen a las personas que caminan por el tablado.

El daño al paseo y sus barandas es visible a lo largo del tablado; aun que a simple vista parezcan daños menores, el impacto a las barandas recorre todo el paseo y como resultado, la utilización de ciertas áreas del corredor son riesgosas sin la colocación apropiada de los barandales. En las siguientes tomas, se identificaron en el mapa los puntos afectados a su totalidad y la cantidad de daño lineal.

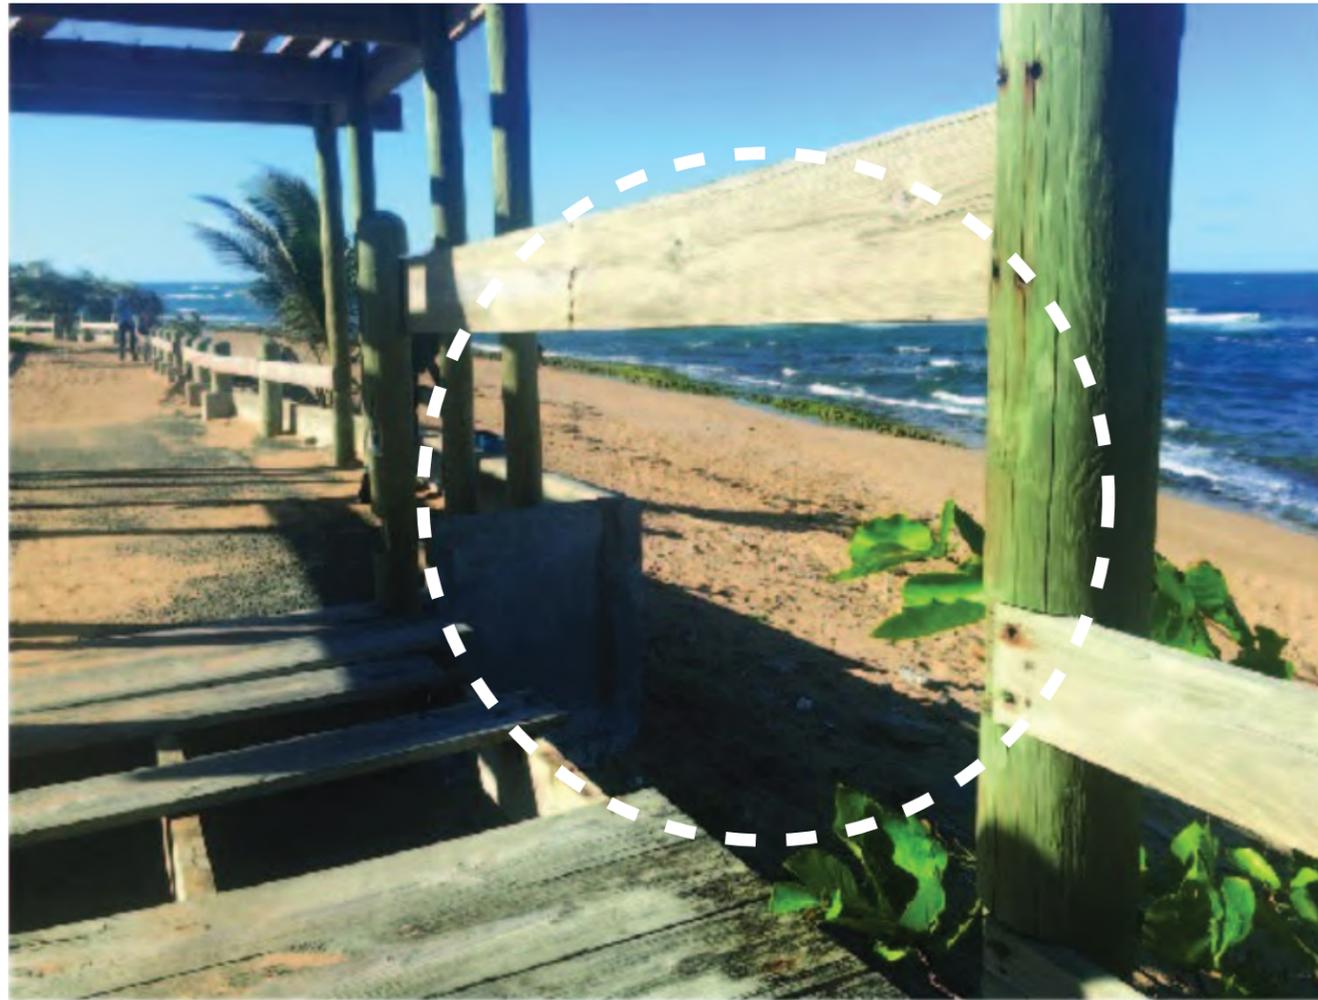
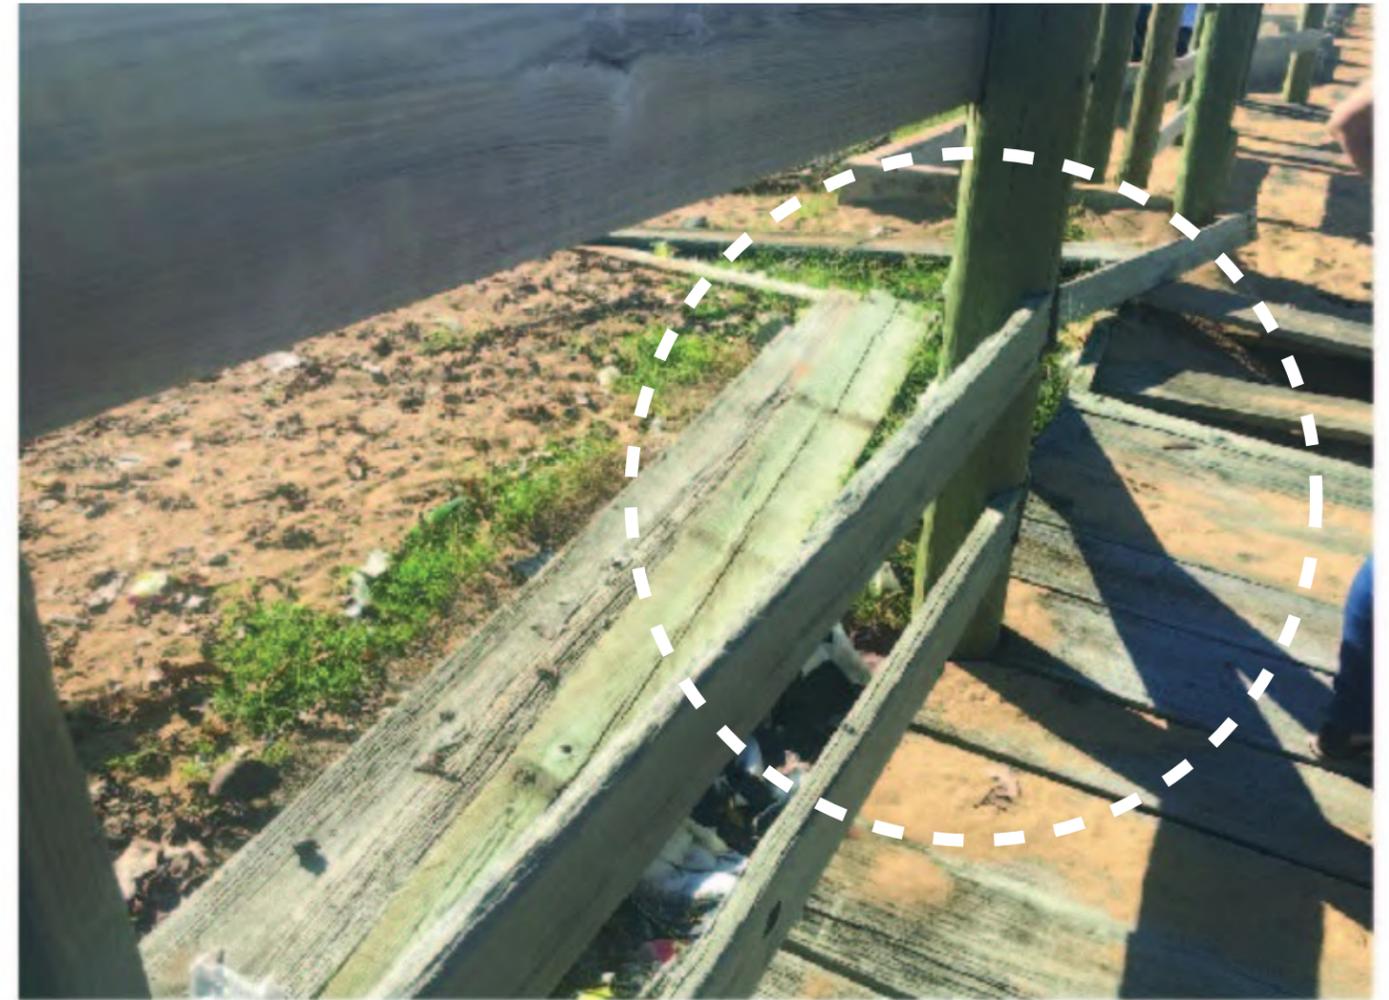
Estas imágenes representan los daños en las barandas y el constante riesgo que ponen en peligro a las personas que utilizan el mismo para uso diario.

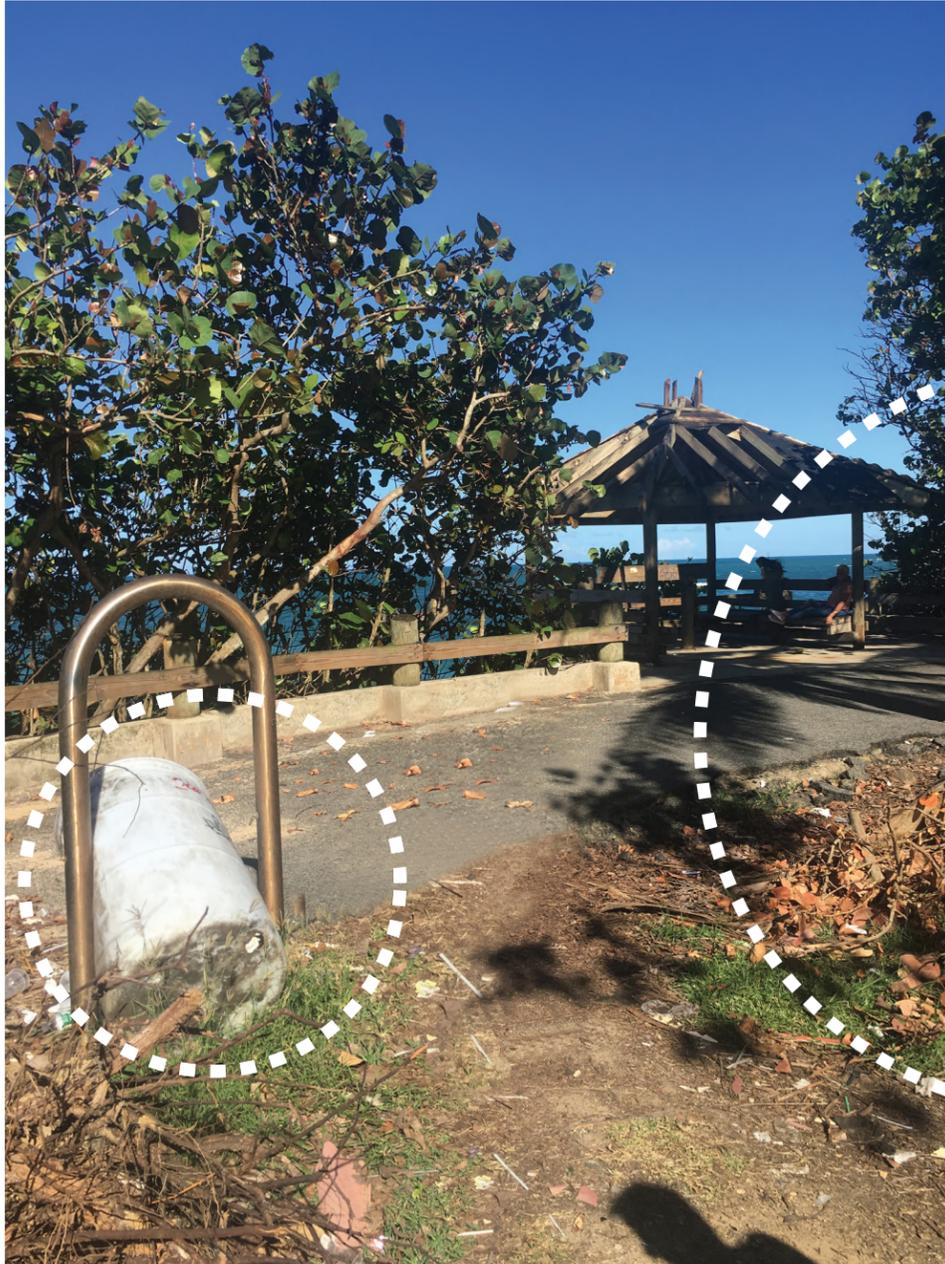
Zafacón caído y basura arrojada en medio de la vía del Paseo Lineal de Loíza.

Zafacones caidos o en mal estado, favorecen el mal manejo de desperdicios a lo largo del Paseo Loíza.

Colocar equidistantes (de 20' - 30' pies) más zafacones de basura, para así manejar y reducir el cumulo de desperdicios a traves del Paseo Loíza.

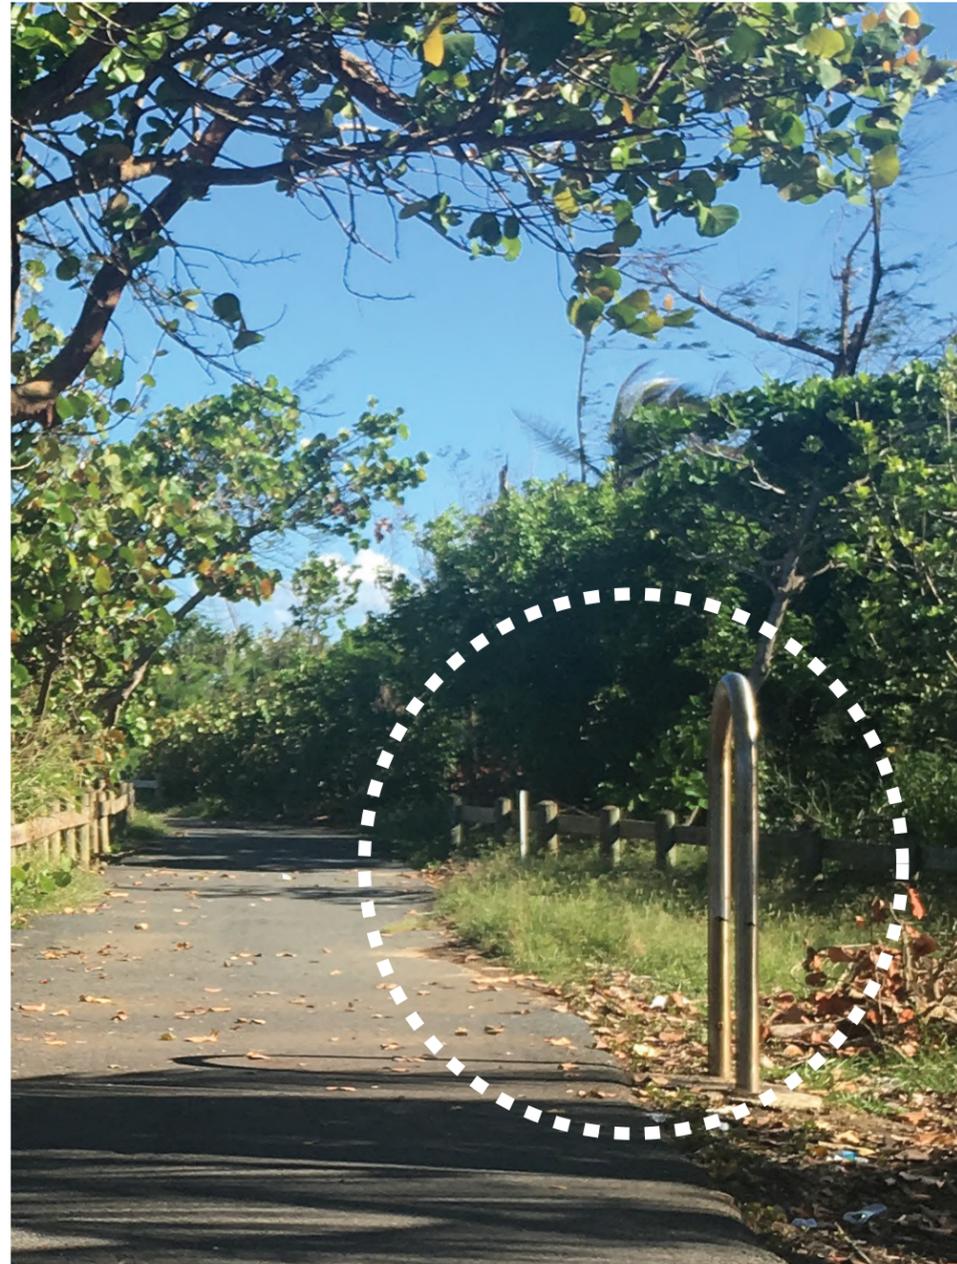
Marco sin zafacón en medio del Paseo.

La ausencia (inexistencia) de zafacones, favorecen el mal manejo de desperdicios a lo largo del Paseo Loíza.

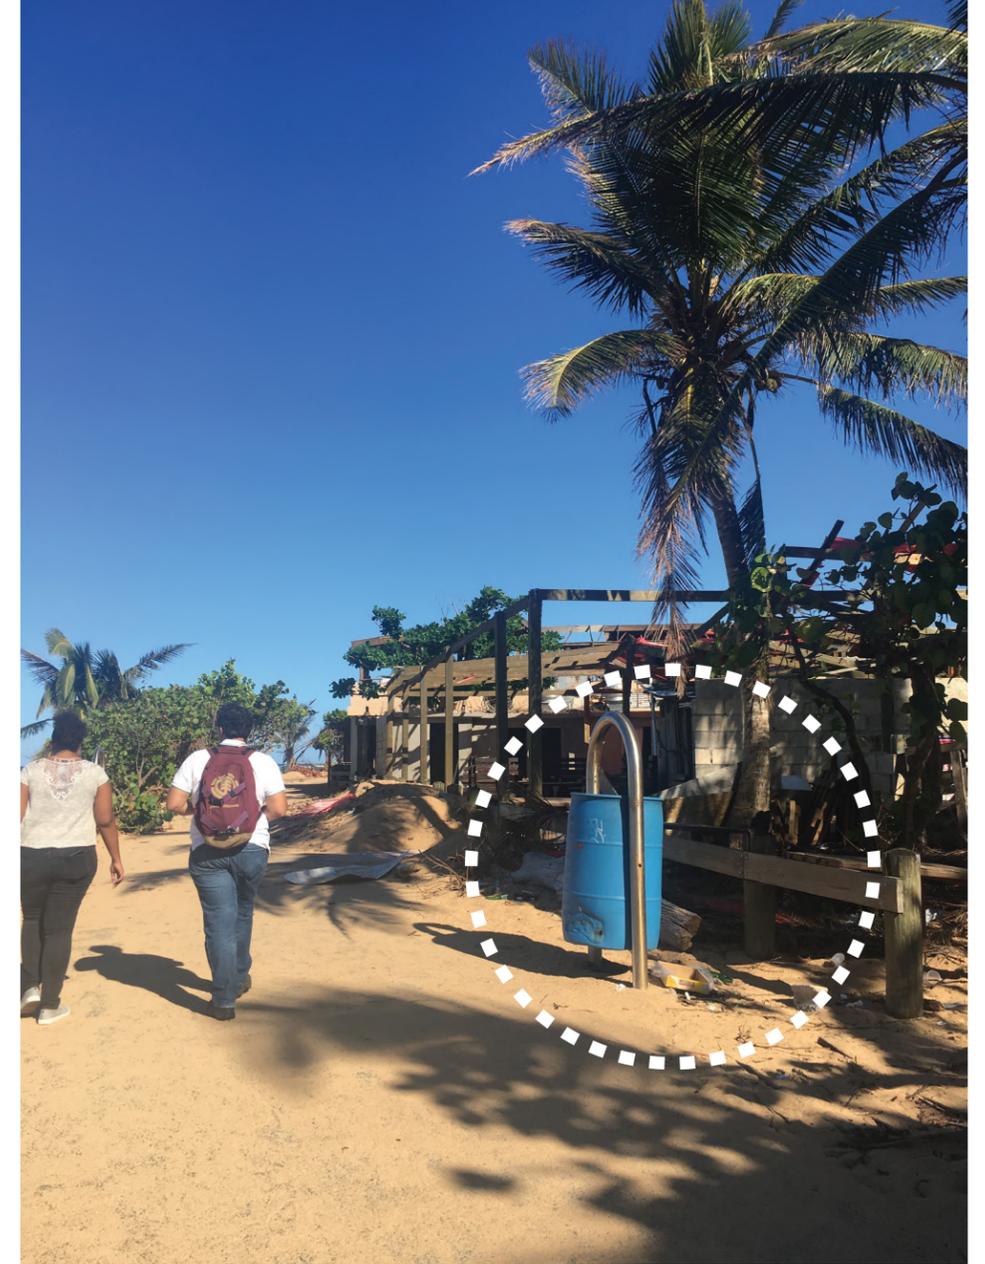
Basura en el piso del paseo, mientras hay un zafacón en buen estado.

Zafacones en buen estado, pero ausencia de una conciencia social por parte de los usuarios del paseo acerca del manejo de desperdicios.

Implementar conciencia social sobre el arrojo de basura en el Paseo Loiza, tanto de ciudadanos, comerciantes y visitantes. De la misma manera educar acerca de la importancia de Piñones y su ecosistema para Puerto Rico y el Mundo.

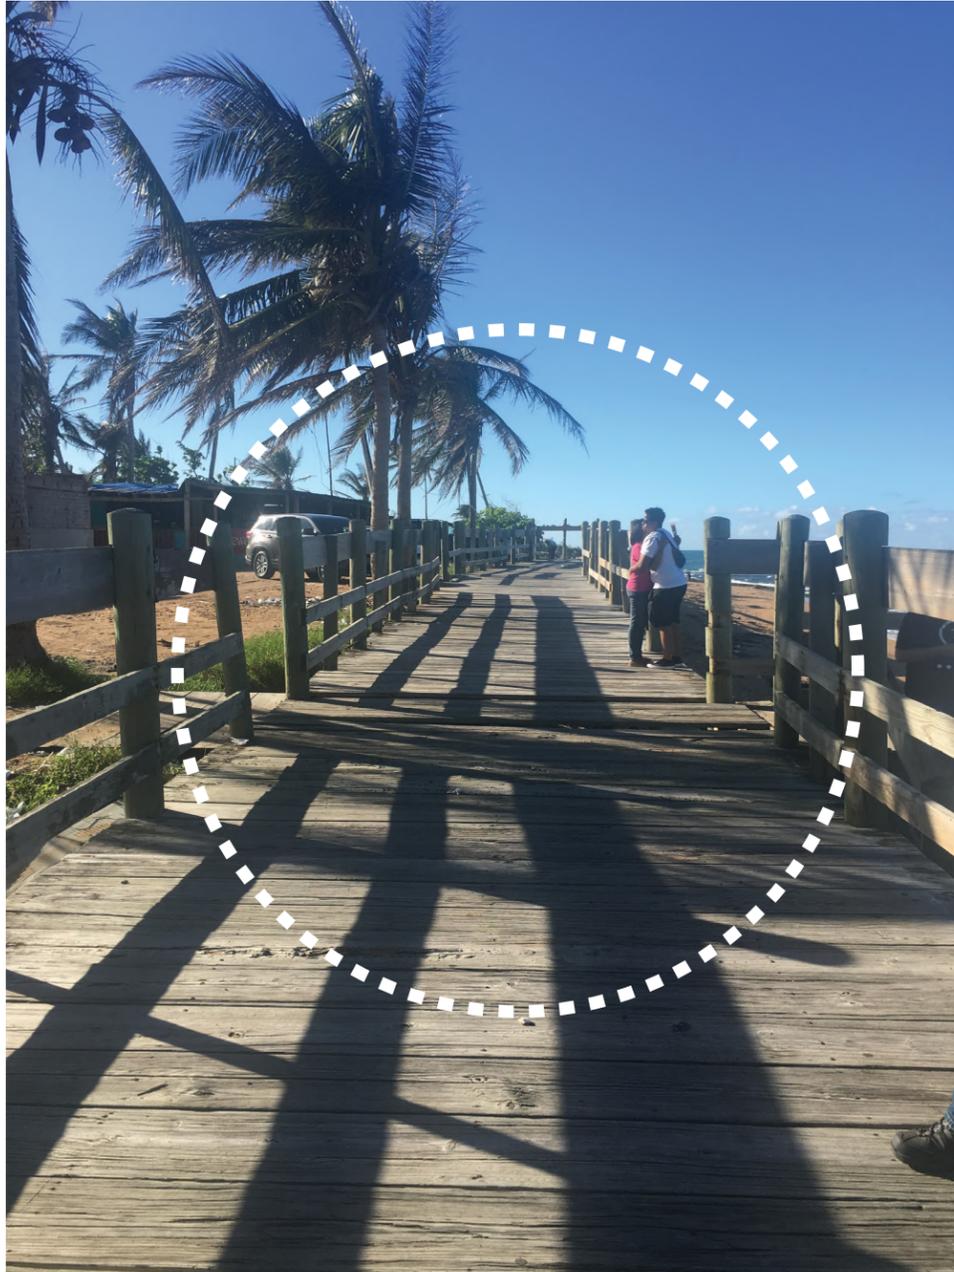
Accesos afectados en el Paseo Lineal de Loíza.

La ausencia (inexistencia) accesos entre los alrededores y el Paseo o la precariedad de las condiciones del Paseo dificultan el paso de los usuarios.

Rehabilitar las áreas acceso al Paseo Loíza para así fomentar un mayor uso.

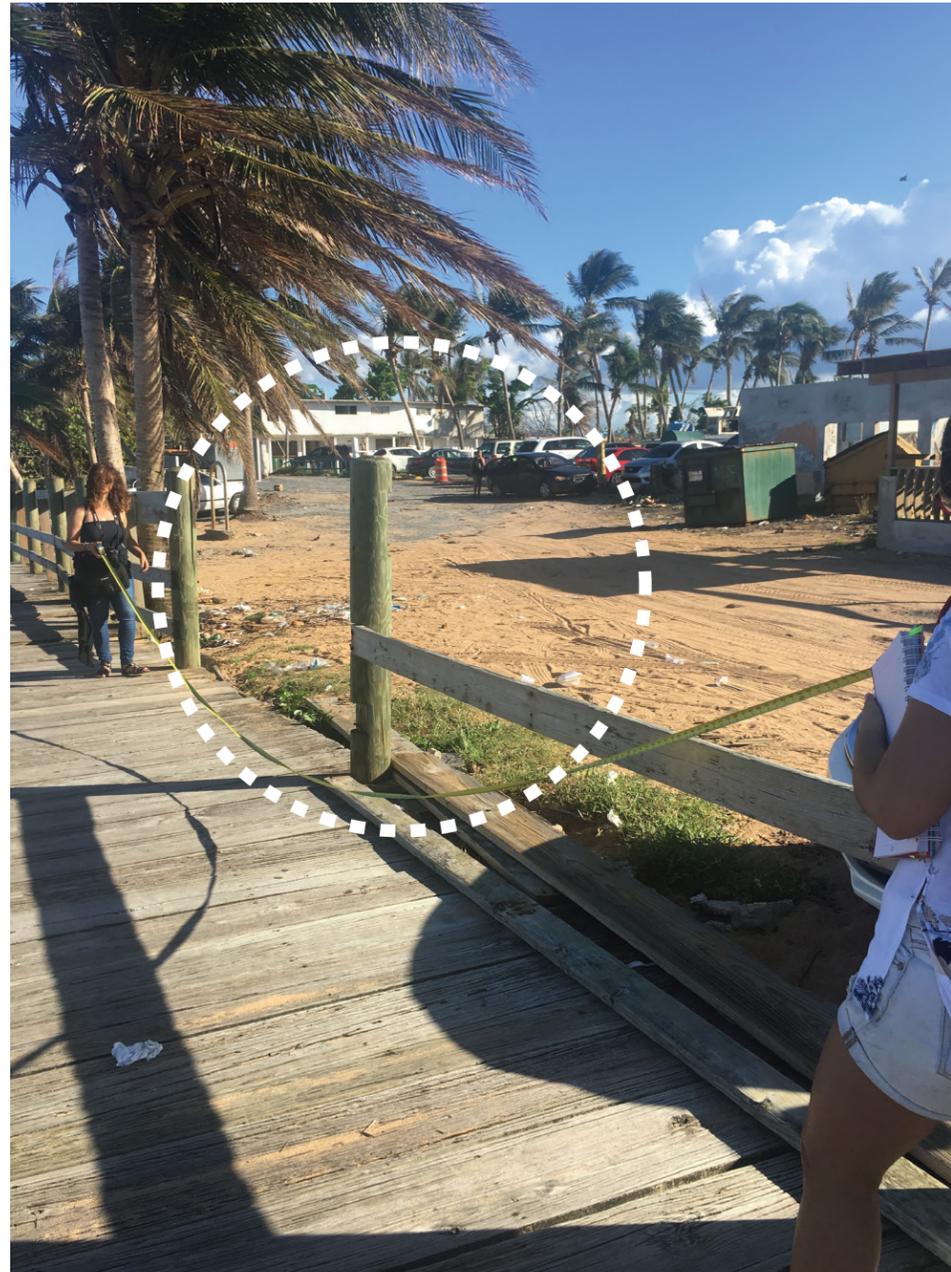
Barandas caídas que podrían servir como nuevos accesos al Paseo.

Las barandas caídas a pesar de presentar un problema de seguridad de los usuarios, han servido para facilitar el acceso al Paseo.

Tomar el desastre de manera positiva y formalizar la apertura de nuevos accesos para los usuarios al Paseo.

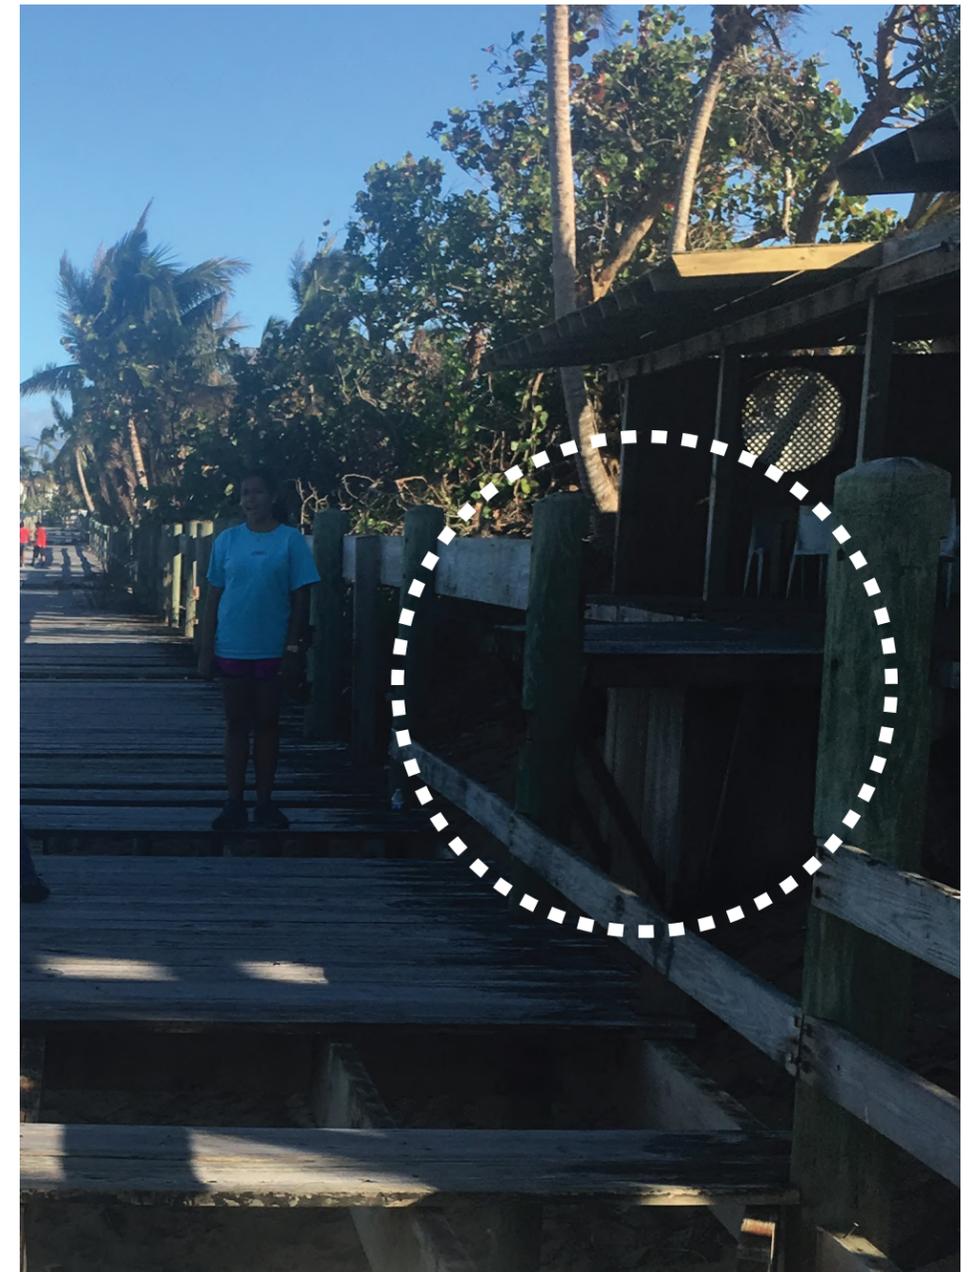
Accesos inexistentes entre el Paseo y comercios adyacentes.

La ausencia (inexistencia) accesos entre los comercios y el Paseo.

Tomar los comercios adyacentes en consideración para proveer la apertura de accesos al Paseo. El paseo no debe funcionar como un ente independiente a Piñones.

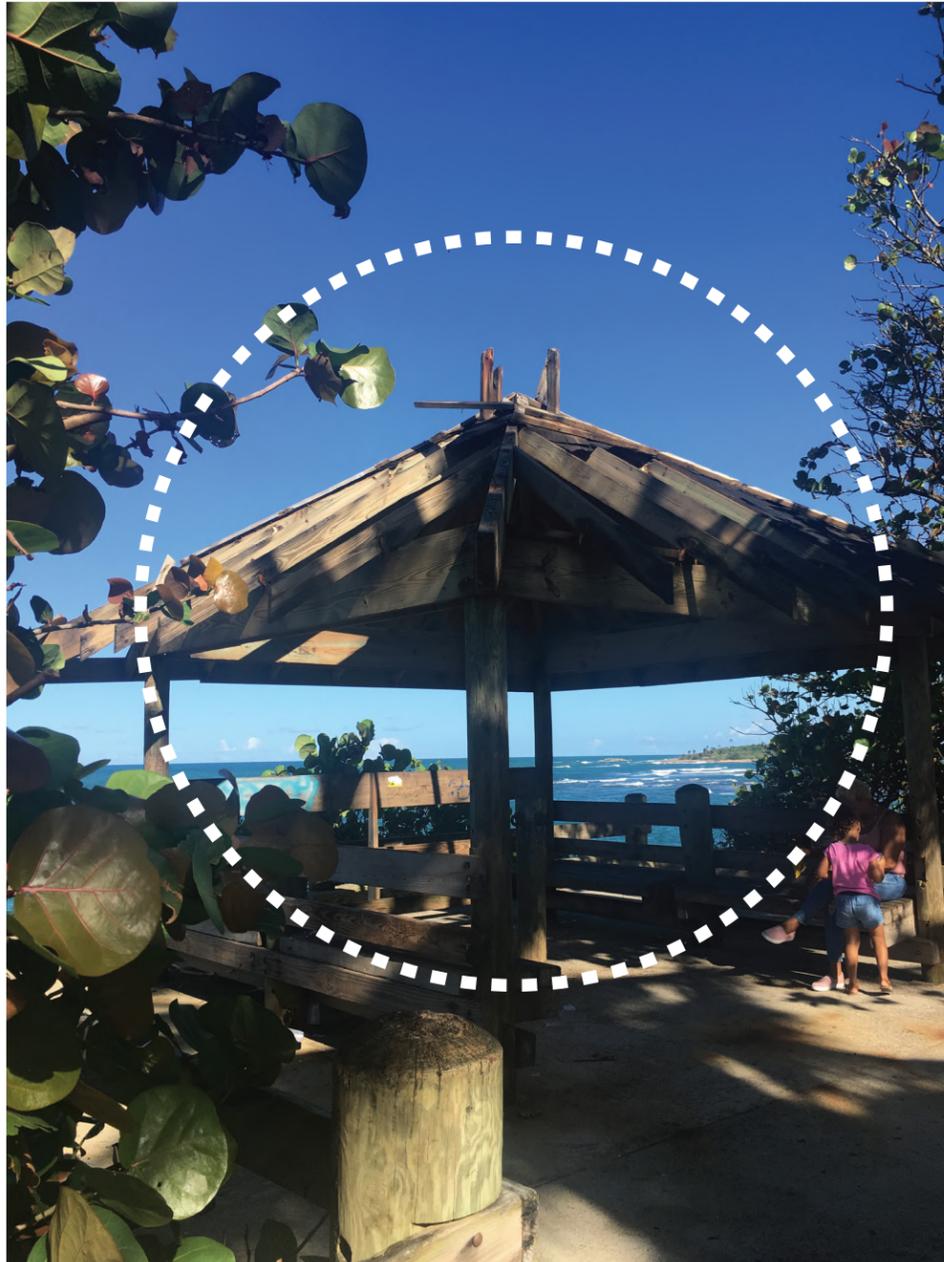
Imágen donde se puede apreciar la estructura del gazebo que perdió el techo de zinc.

En el trayecto del análisis del paseo nos percatamos que hay ciertas estructuras que forman parte del paseo que fueron afectadas por el embate de María. Por ejemplo, el gazebo que perdió su techo de zinc.

Reforzar la estructura existente, de la misma forma recomendar el techo de zinc y luego pintarlo completo.
