Informe de Daños del Paseo Lineal

En Loíza, Piñones, Puerto Rico
6 de diciembre de 2017

Escuela de Arquitectura de la Universidad de Puerto Rico | Prof. Humberto Cavallin | Miguel A. Arana Santiago | Zairiangely García Planas | Wesley González Colón | Suzette López Ramos | Margarita Sánchez Hernández | Jean Santos Pantoja | Margaret Sobrina Almánzar | Neishaly Rivera Cruz | Prof. Diana Luna | COPI |

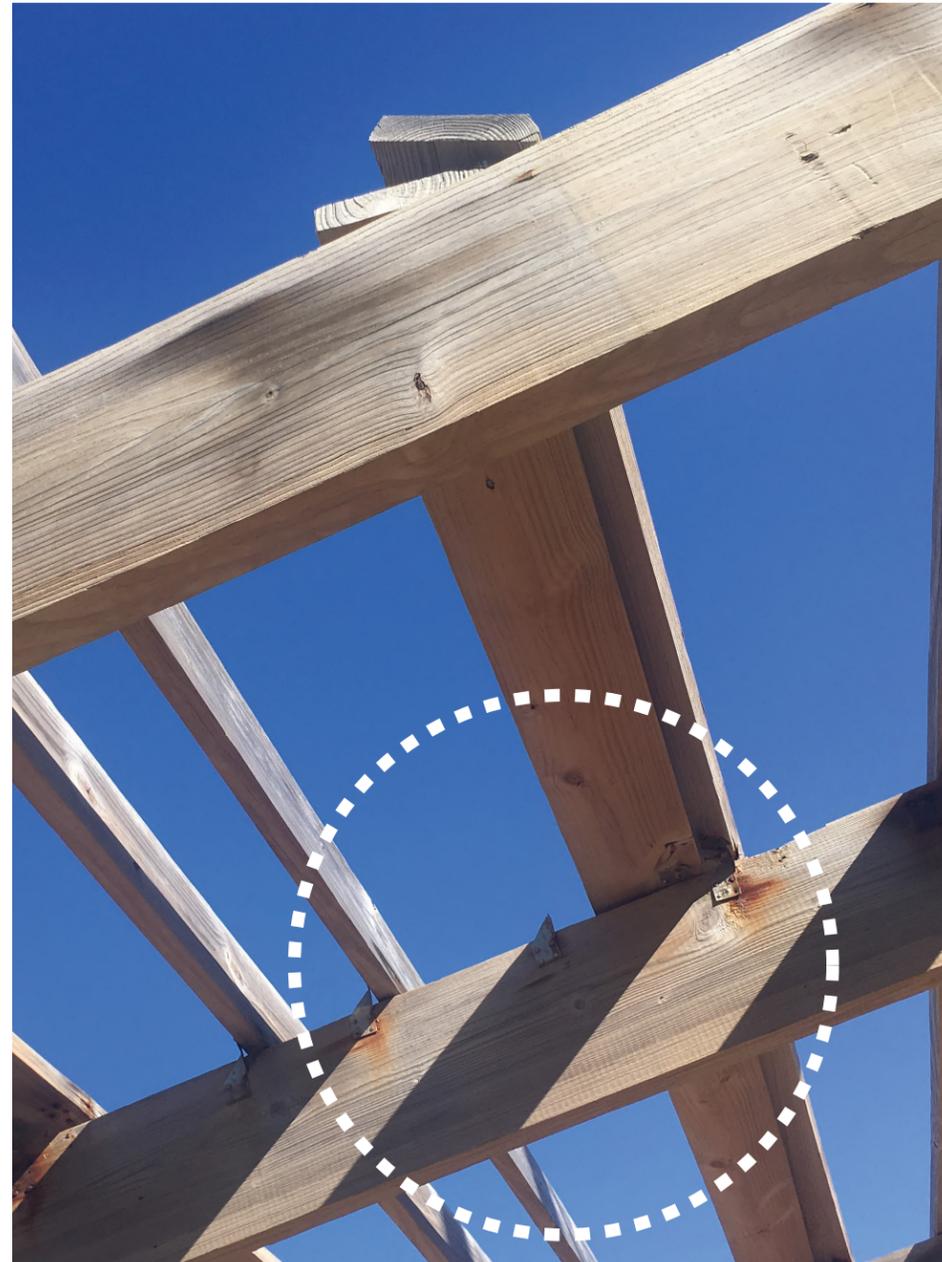
Parte de las juntas afectadas del pergolado del Paseo Lineal de Loíza.

Algunas de las pérgolas al inicio del paseo tablado fueron afectadas, a tal punto que llegaron a romperse o doblarse las juntas.

Reemplazar y reforzar las juntas, preferiblemente utilizar otro tipo. Colocar planchas que fueron perdidas por los vientos huracanados.

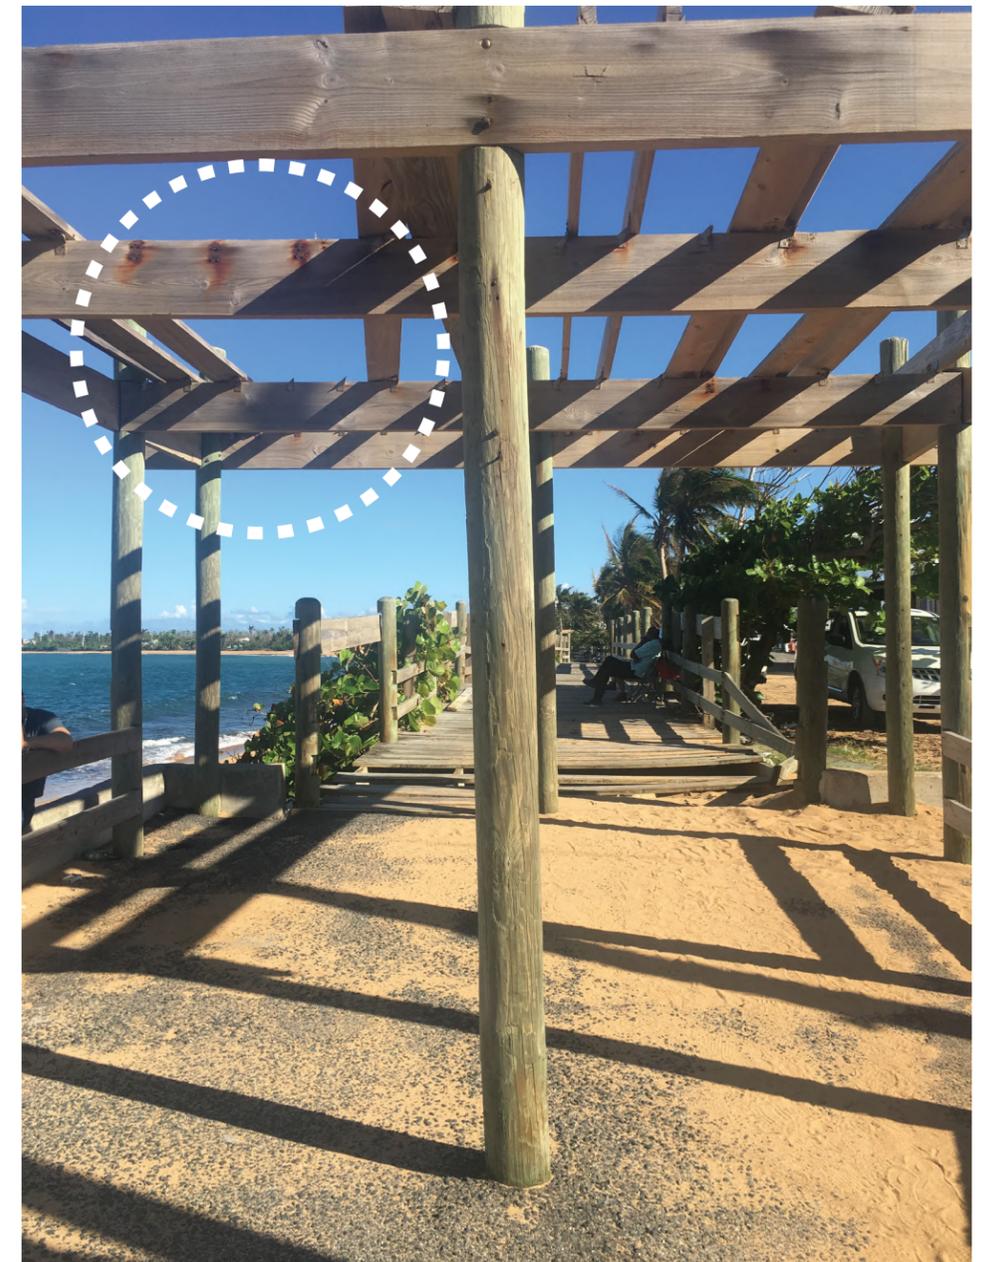
Pergolas afectadas del Paseo.

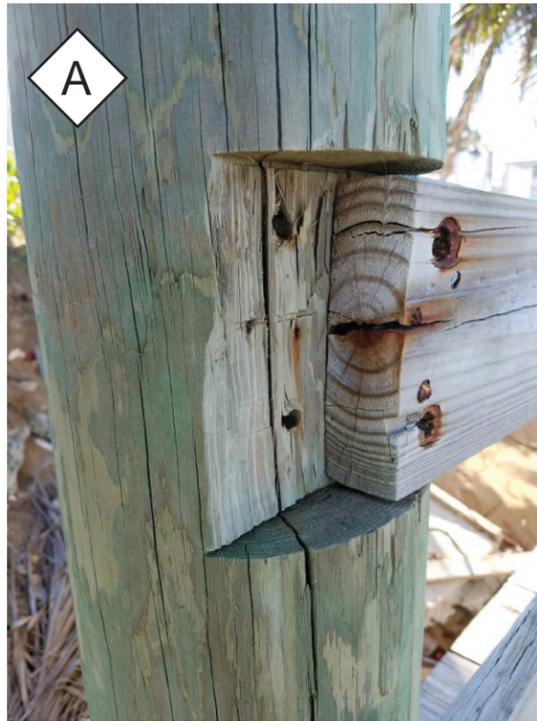
Daños en las barandas pequeñas

Elemento horizontal de la baranda. Se observa la presencia de grietas en dirección de las fibras las cuales surgen debido a la corrosión del tornillo. Color verde: tratamiento a que se le da a la madera para mejor conservación. Perforación al pilote para anclaje de tornillo galvanizado que no logro sujetar el tablón.

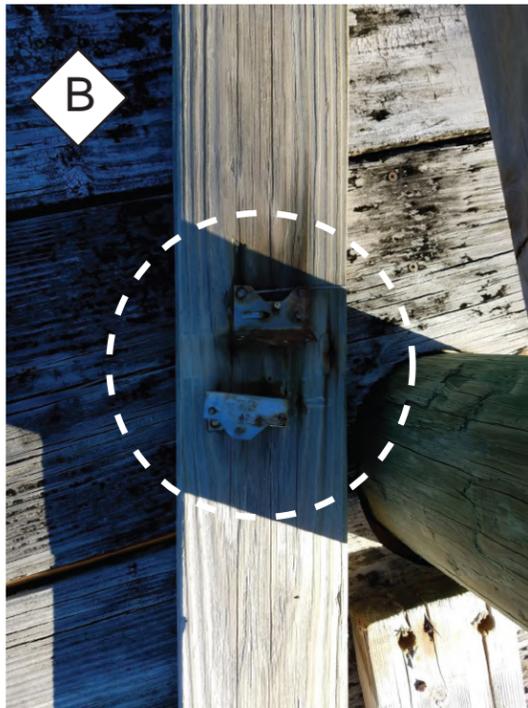
Daños en las barandas pequeñas

Angulares que anclan la madera de 12' con la columna intermedia en cada tramo. Los encontrados se encuentran parcialmente oxidados y doblados a causa de las fuerzas que ejercieron sobre estos.

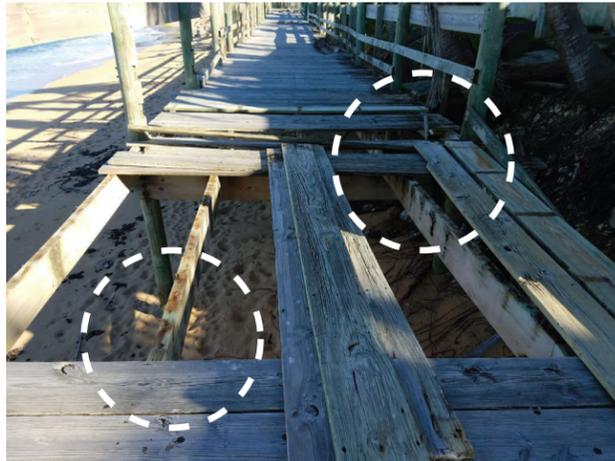
Daños a la superficie del “deck”

Daño predominante a través del tablado. Paneles 1'x12' fuera de sitio debido a quebramiento de las juntas donde se encuentran los tornillos oxidados. Los diez (10) tornillos que se agarran cada uno de estos paneles no soportaron las cargas de viento, debido al quebramiento de las fibras por oxidación.

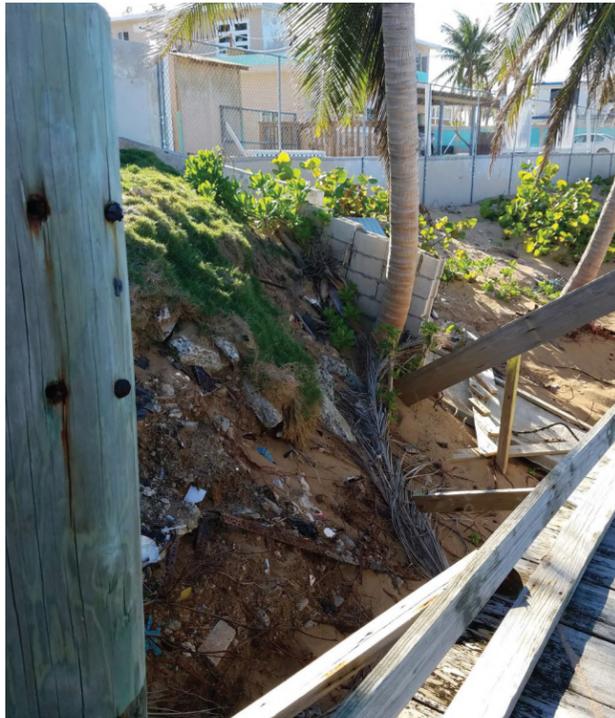
Daños a la baranda grande

Ruptura y desensamblaje de paneles superiores de la baranda (12' de longitud). Estos debido a la corrosión de los tornillos que lo atraviesan. Note el nivel de corrosión las tuercas y el "líqueo" de óxido (marrón) en el exterior de la madera.

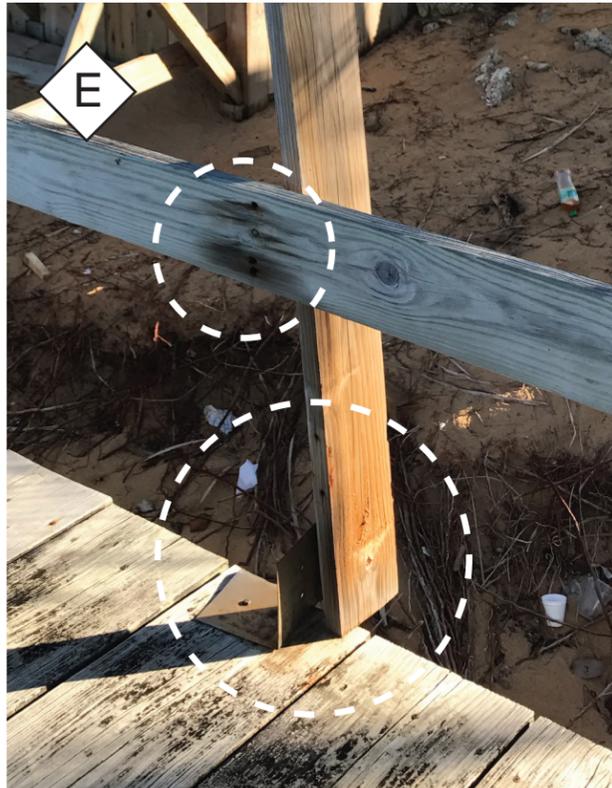
Daños en el anclaje de la columna intermedia

Falla en la base del angular de la columna intermedia. La predominancia de este fallo de junta se encontró se dió debido al desensamblaje de tornillos a al tablón de la columna intermedia. De igual modo, ocurrió un fallo en los tornillos que sostienen los tabloncillos menores de la baranda horizontal en la columna intermedia.
