Informe de Daños del Paseo Lineal

En Loíza, Piñones, Puerto Rico
6 de diciembre de 2017

Escuela de Arquitectura de la Universidad de Puerto Rico | Prof. Humberto Cavallin | Miguel A. Arana Santiago | Zairiangely García Planas | Wesley González Colón | Suzette López Ramos | Margarita Sánchez Hernández | Jean Santos Pantoja | Margaret Sobrina Almánzar | Neishaly Rivera Cruz | Prof. Diana Luna | COPI |

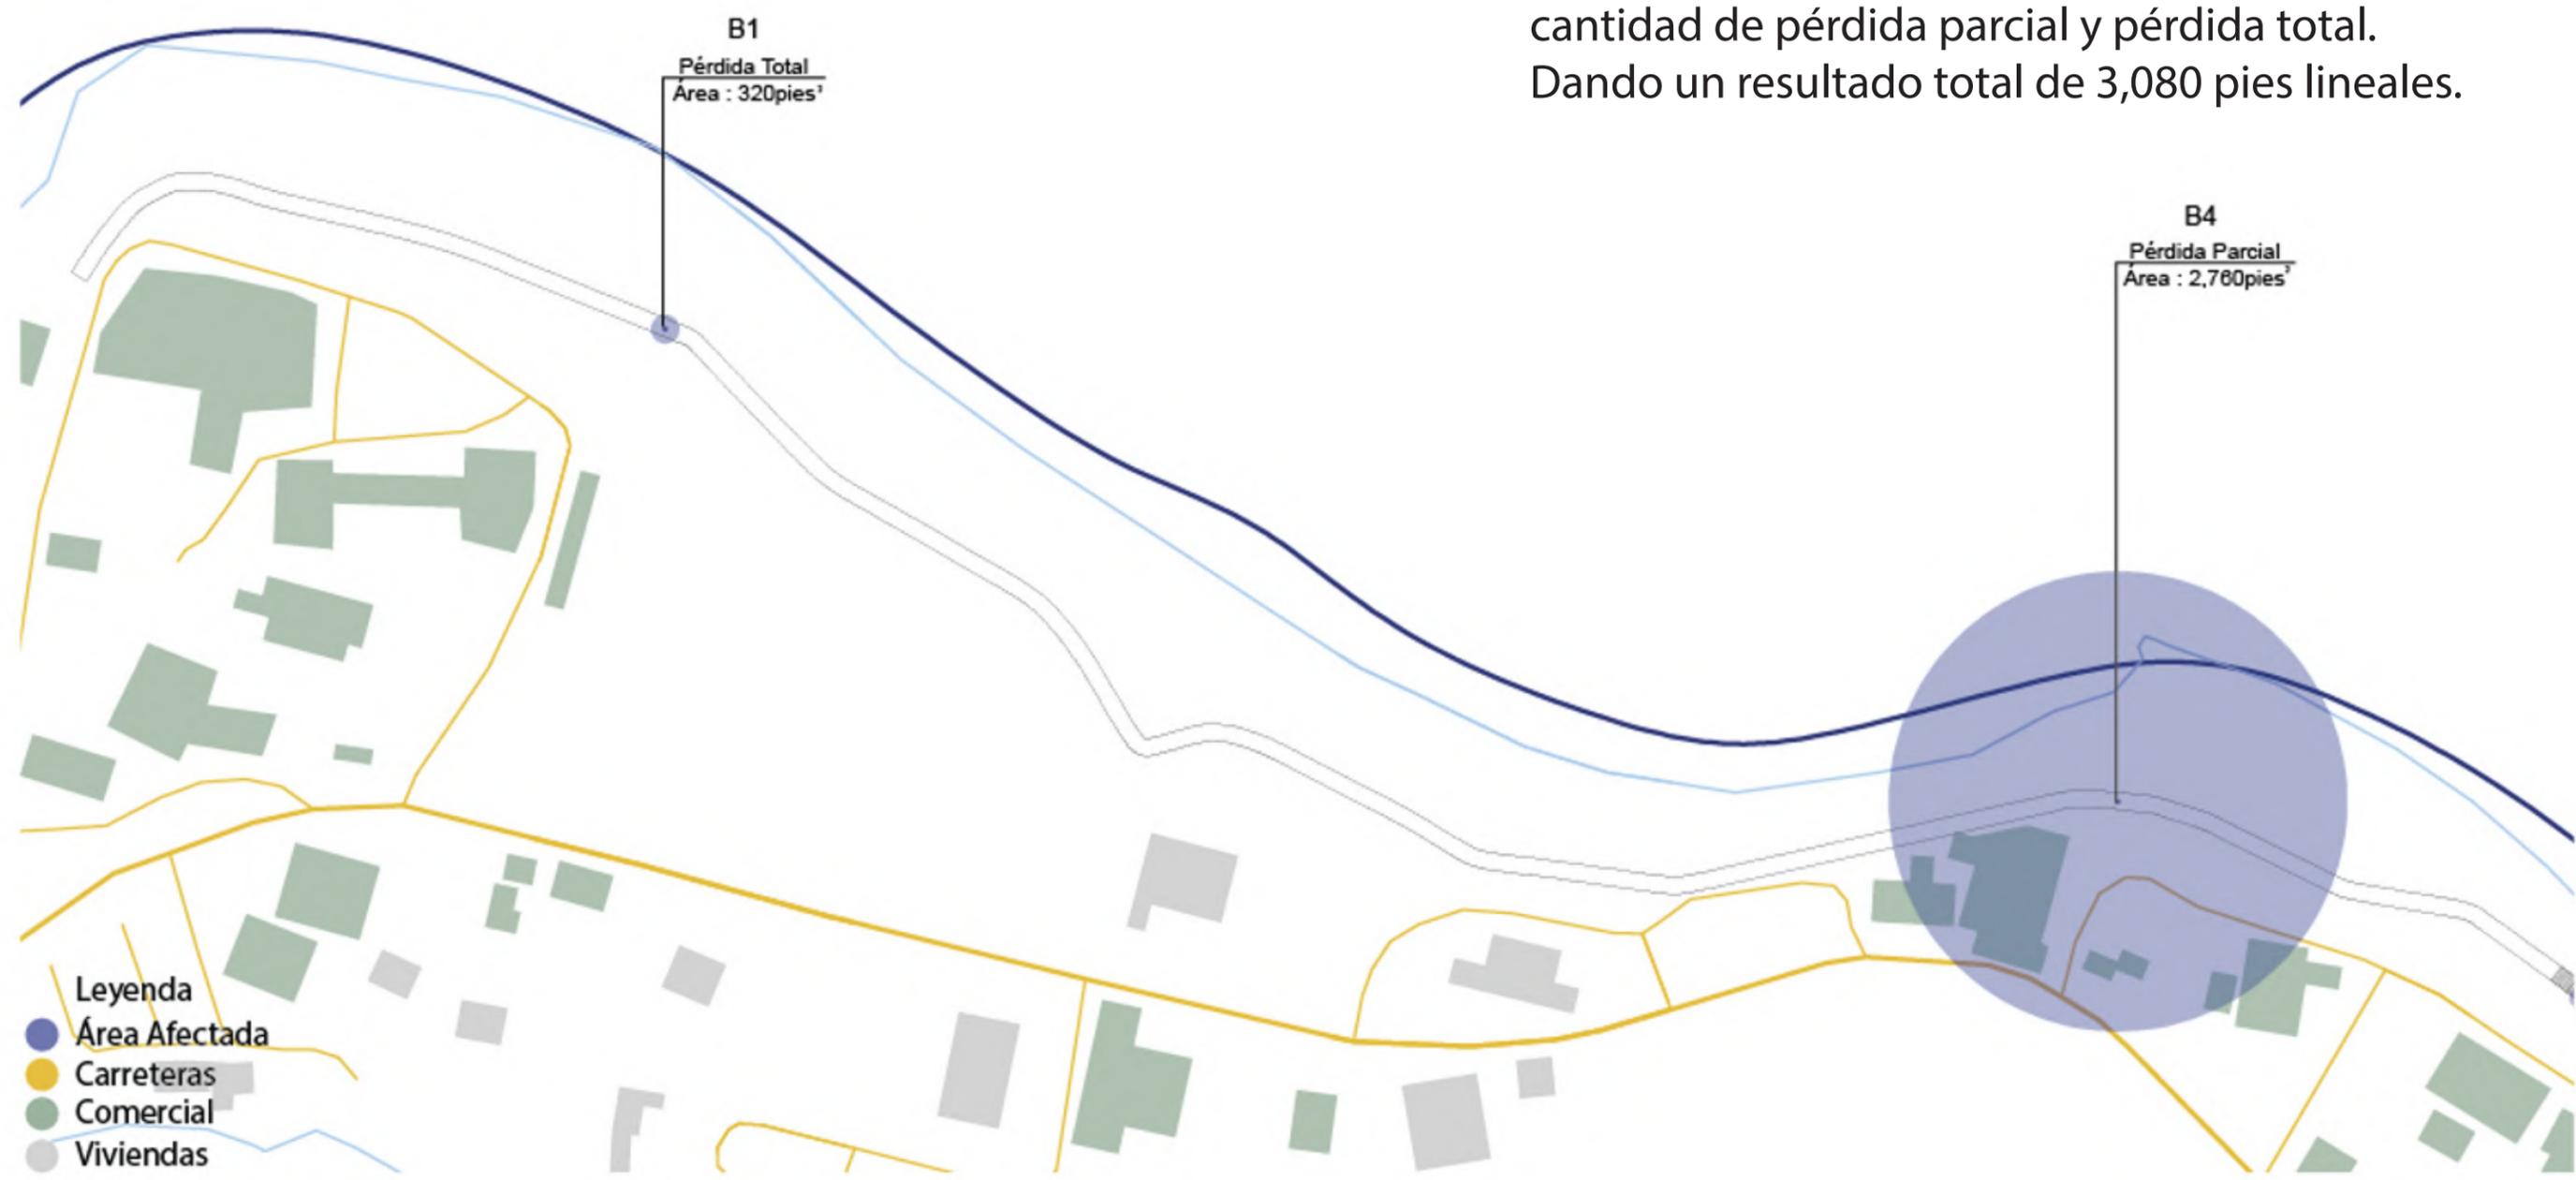
Este mapa ilustra en el rango del paseo lineal de Loíza las áreas pavimentadas afectadas con la cantidad de pérdida parcial y pérdida total. Dando un resultado total de 3,080 pies lineales.

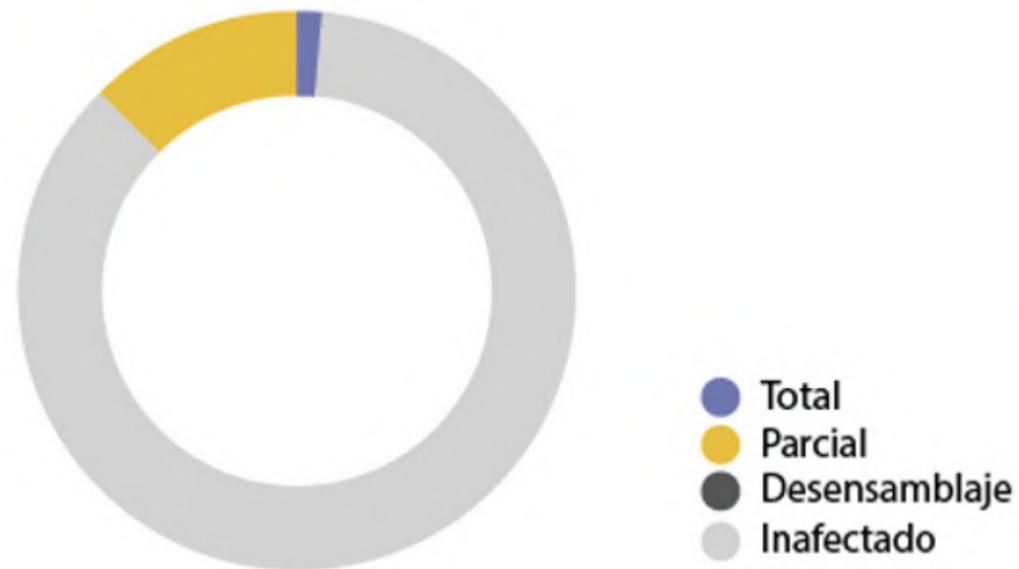
Grafica que muestra los daños parciales y totales a lo largo del Paseo Lineal de Loíza.

A. Cuantificación por superficie:	
-Área Total	= 22,044 sq.ft.
-Área Afectada Totalmente	= 320 sq.ft.
-Área afectada Parcialmente	= 2,760 sq.ft.
B. Cuantificación lineal del daño:	
-Distancia Total	= 1,837 ft
-Distancia de Daños Totales	= 1,837 ft
-Distancia de Daños Parciales	= 230 ft

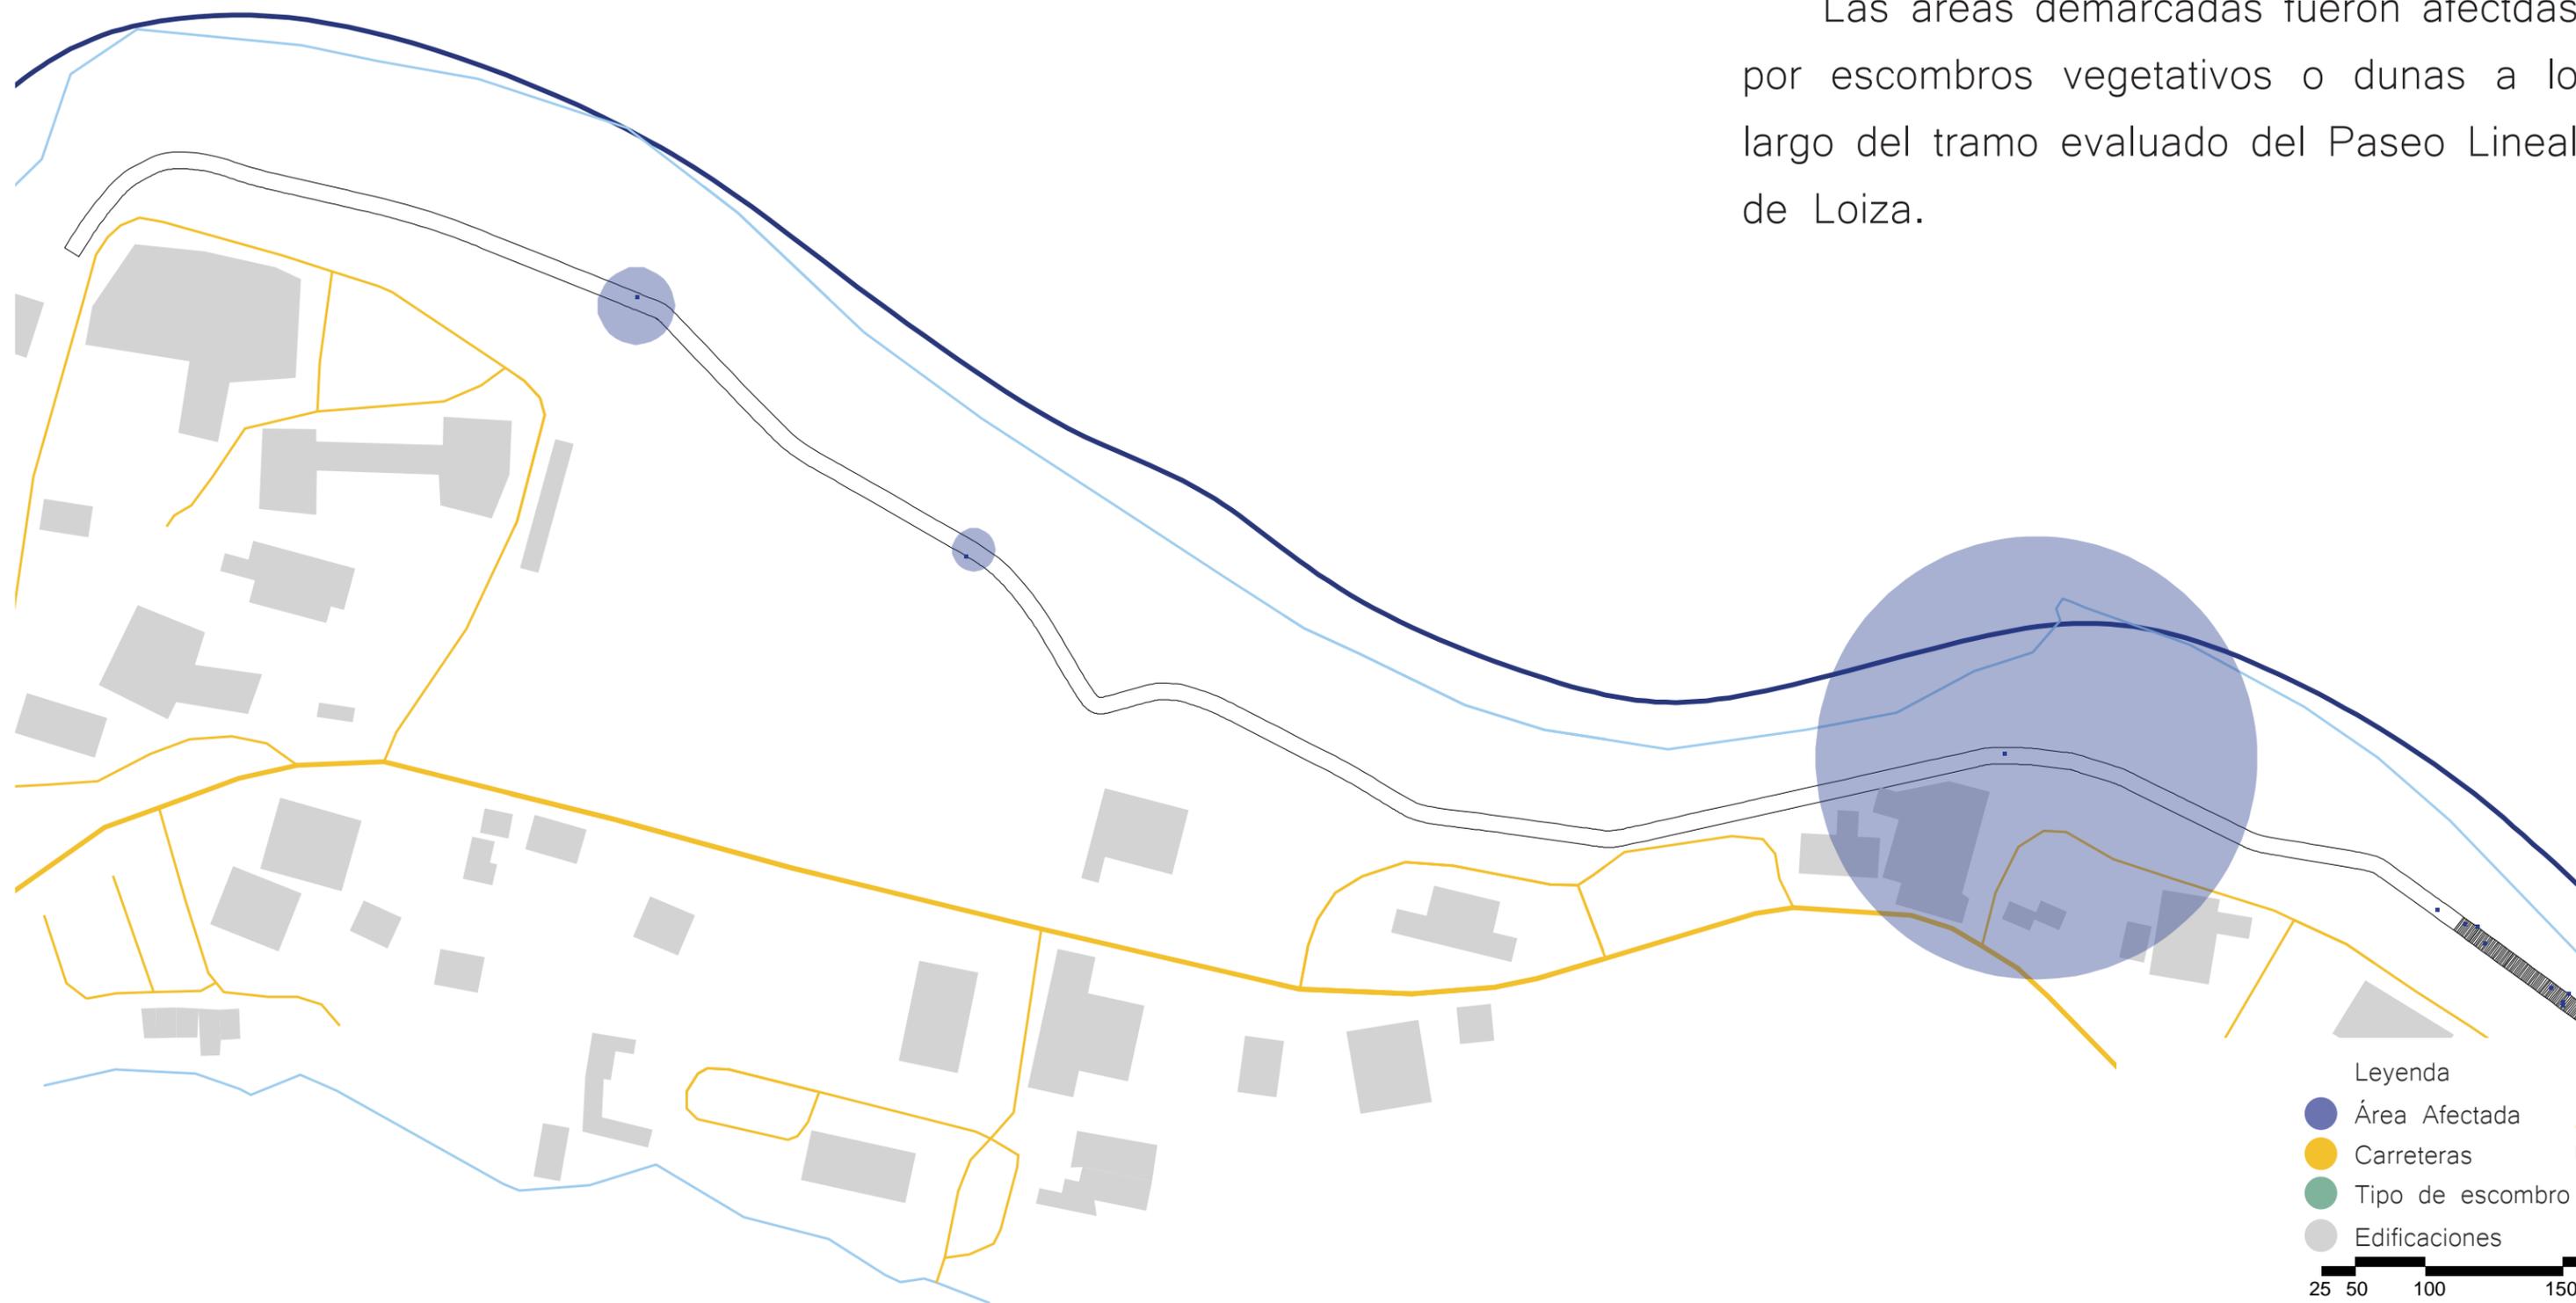
Las áreas demarcadas fueron afectadas por escombros vegetativos o dunas a lo largo del tramo evaluado del Paseo Lineal de Loiza.

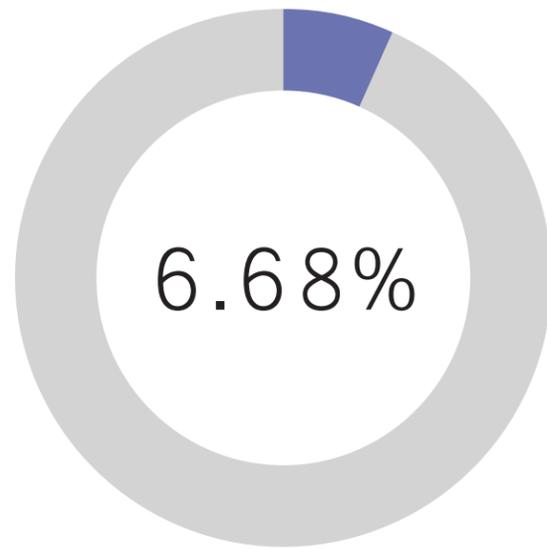
A. Cuantificación por superficie:

- Área Total = 46,433 sq.ft.
- Área Afectada = 3,100 sq.ft.
- Área inafectada = 43,333 sq.ft.

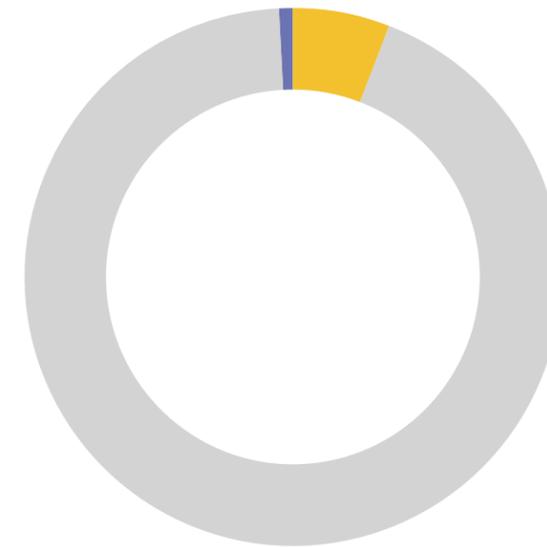
A. Cuantificación por superficie:

- Escombros Vegetativo = 340 sq.ft.
- Escombros Dunas = 2,760 sq.ft.
- Área inafectada = 43,333 sq.ft.

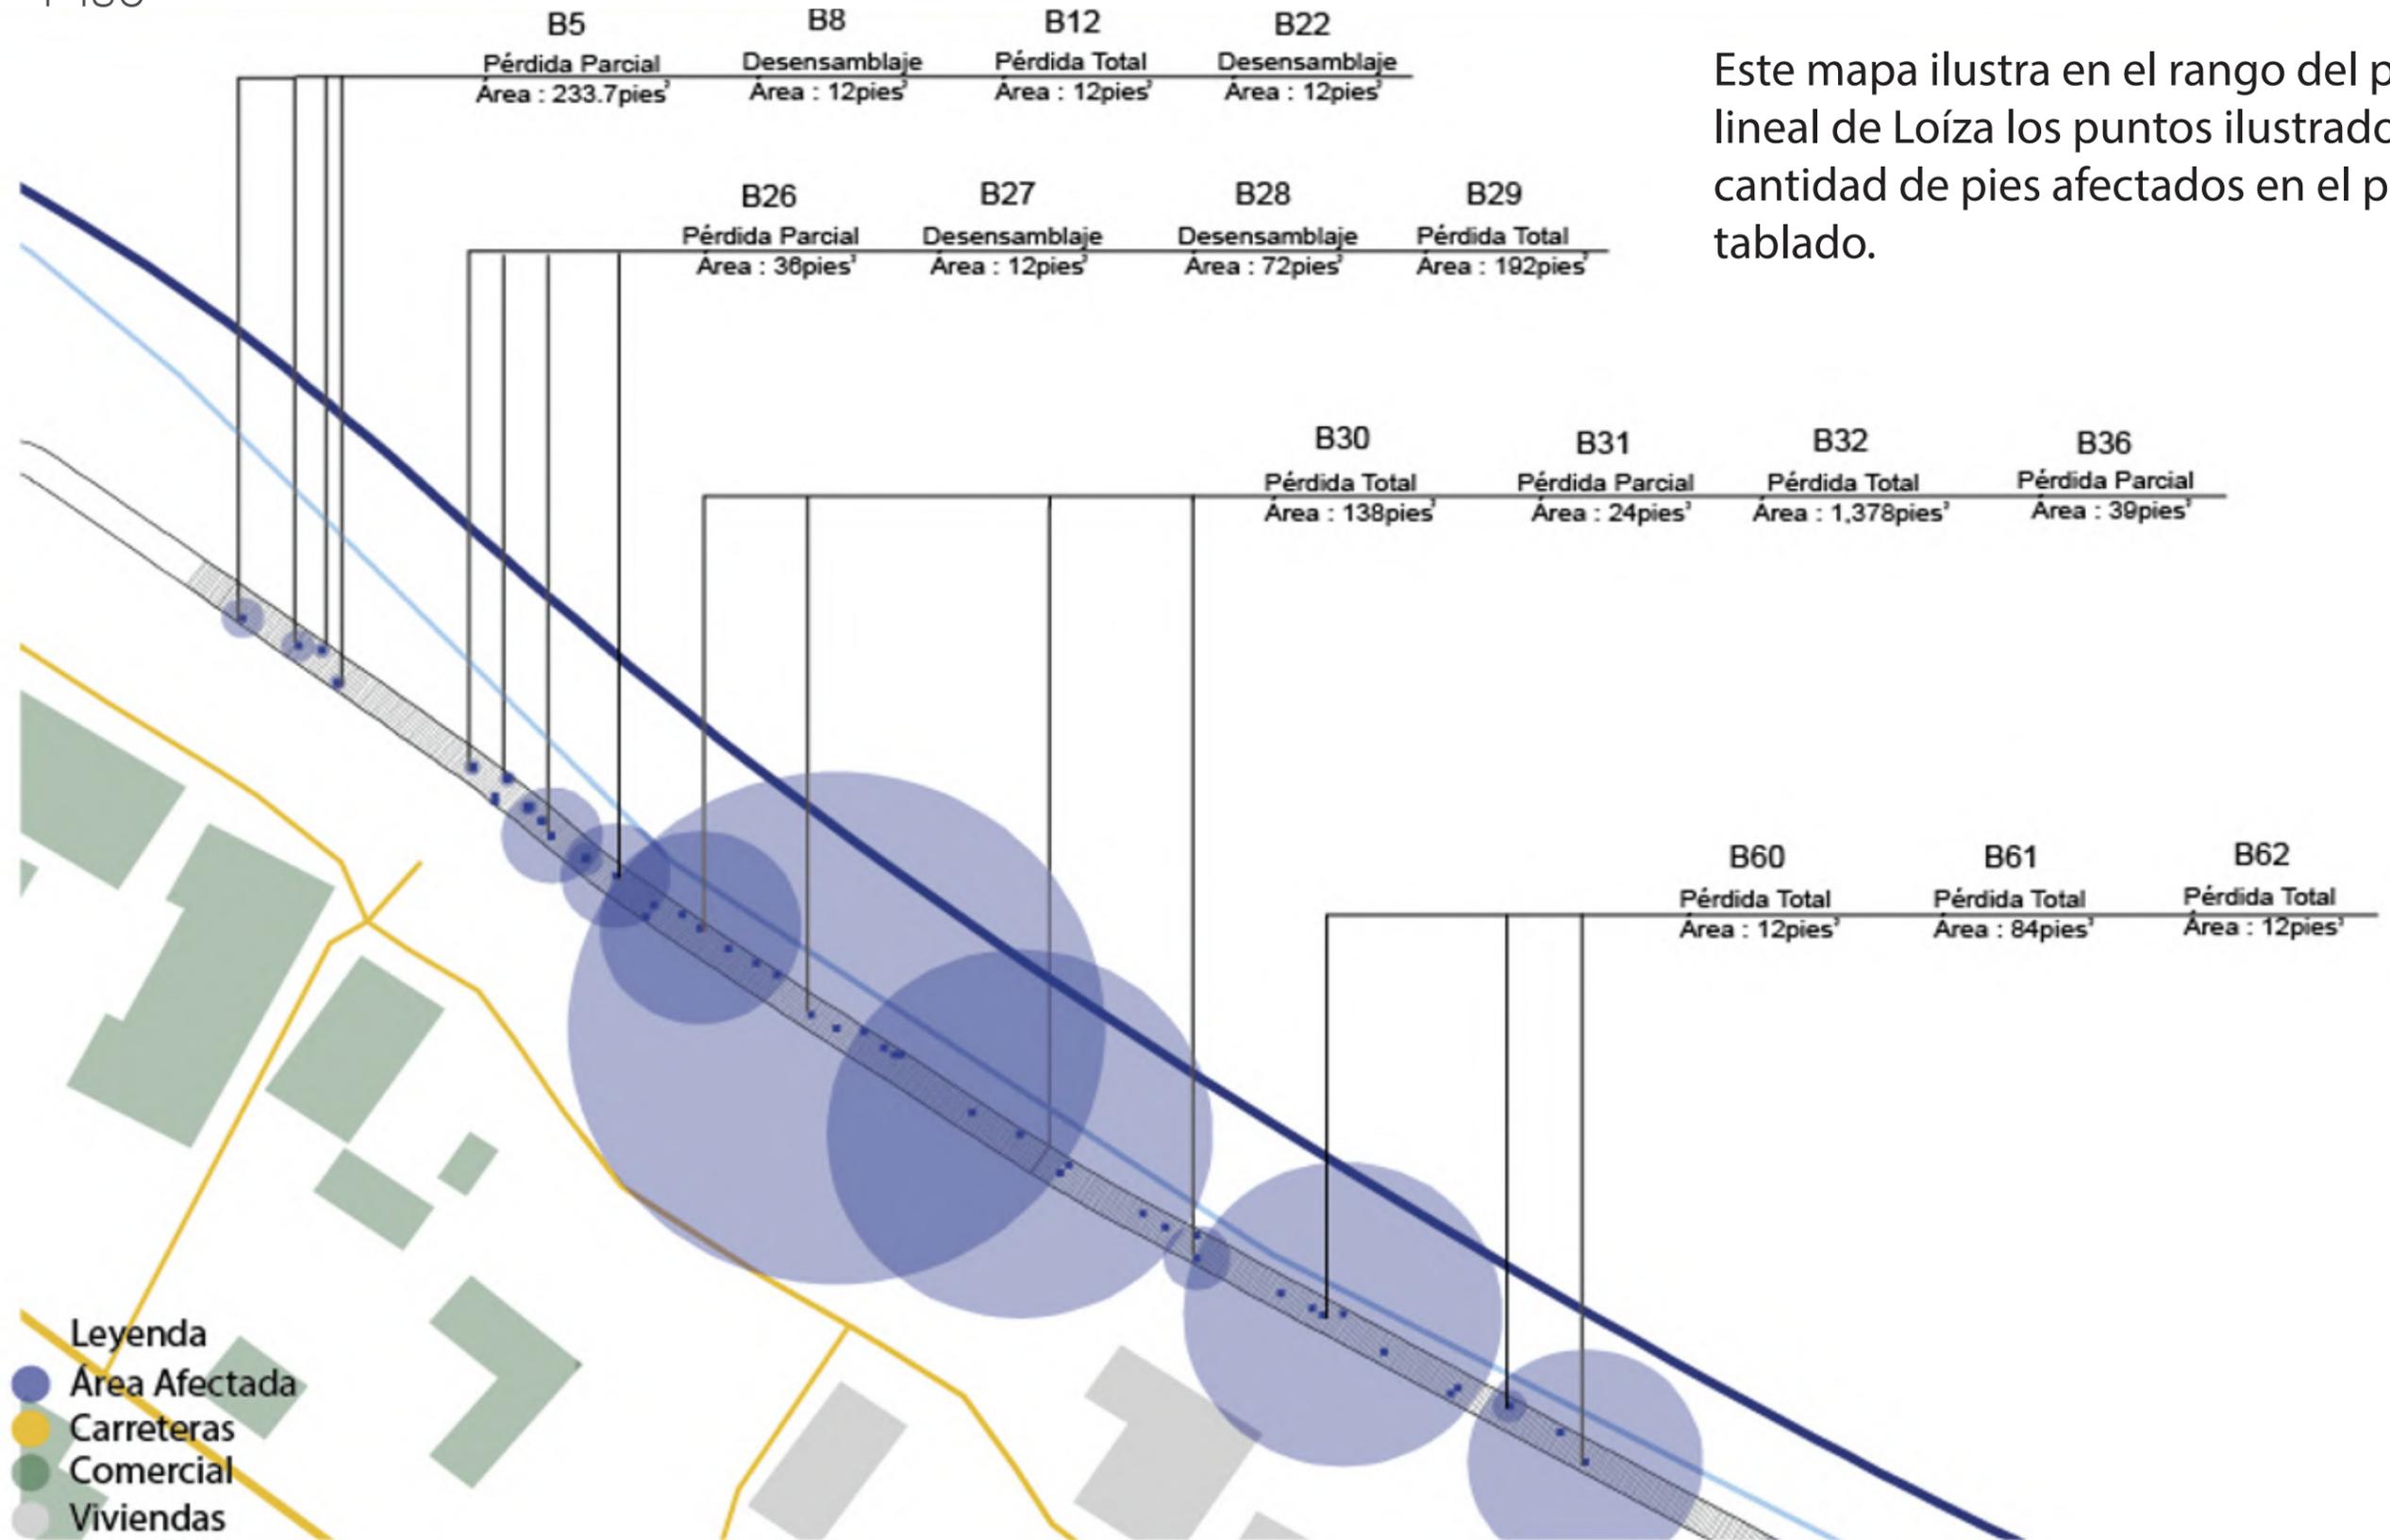
Este mapa ilustra en el rango del paseo lineal de Loíza los puntos ilustrados con la cantidad de pies afectados en el piso del tablado.

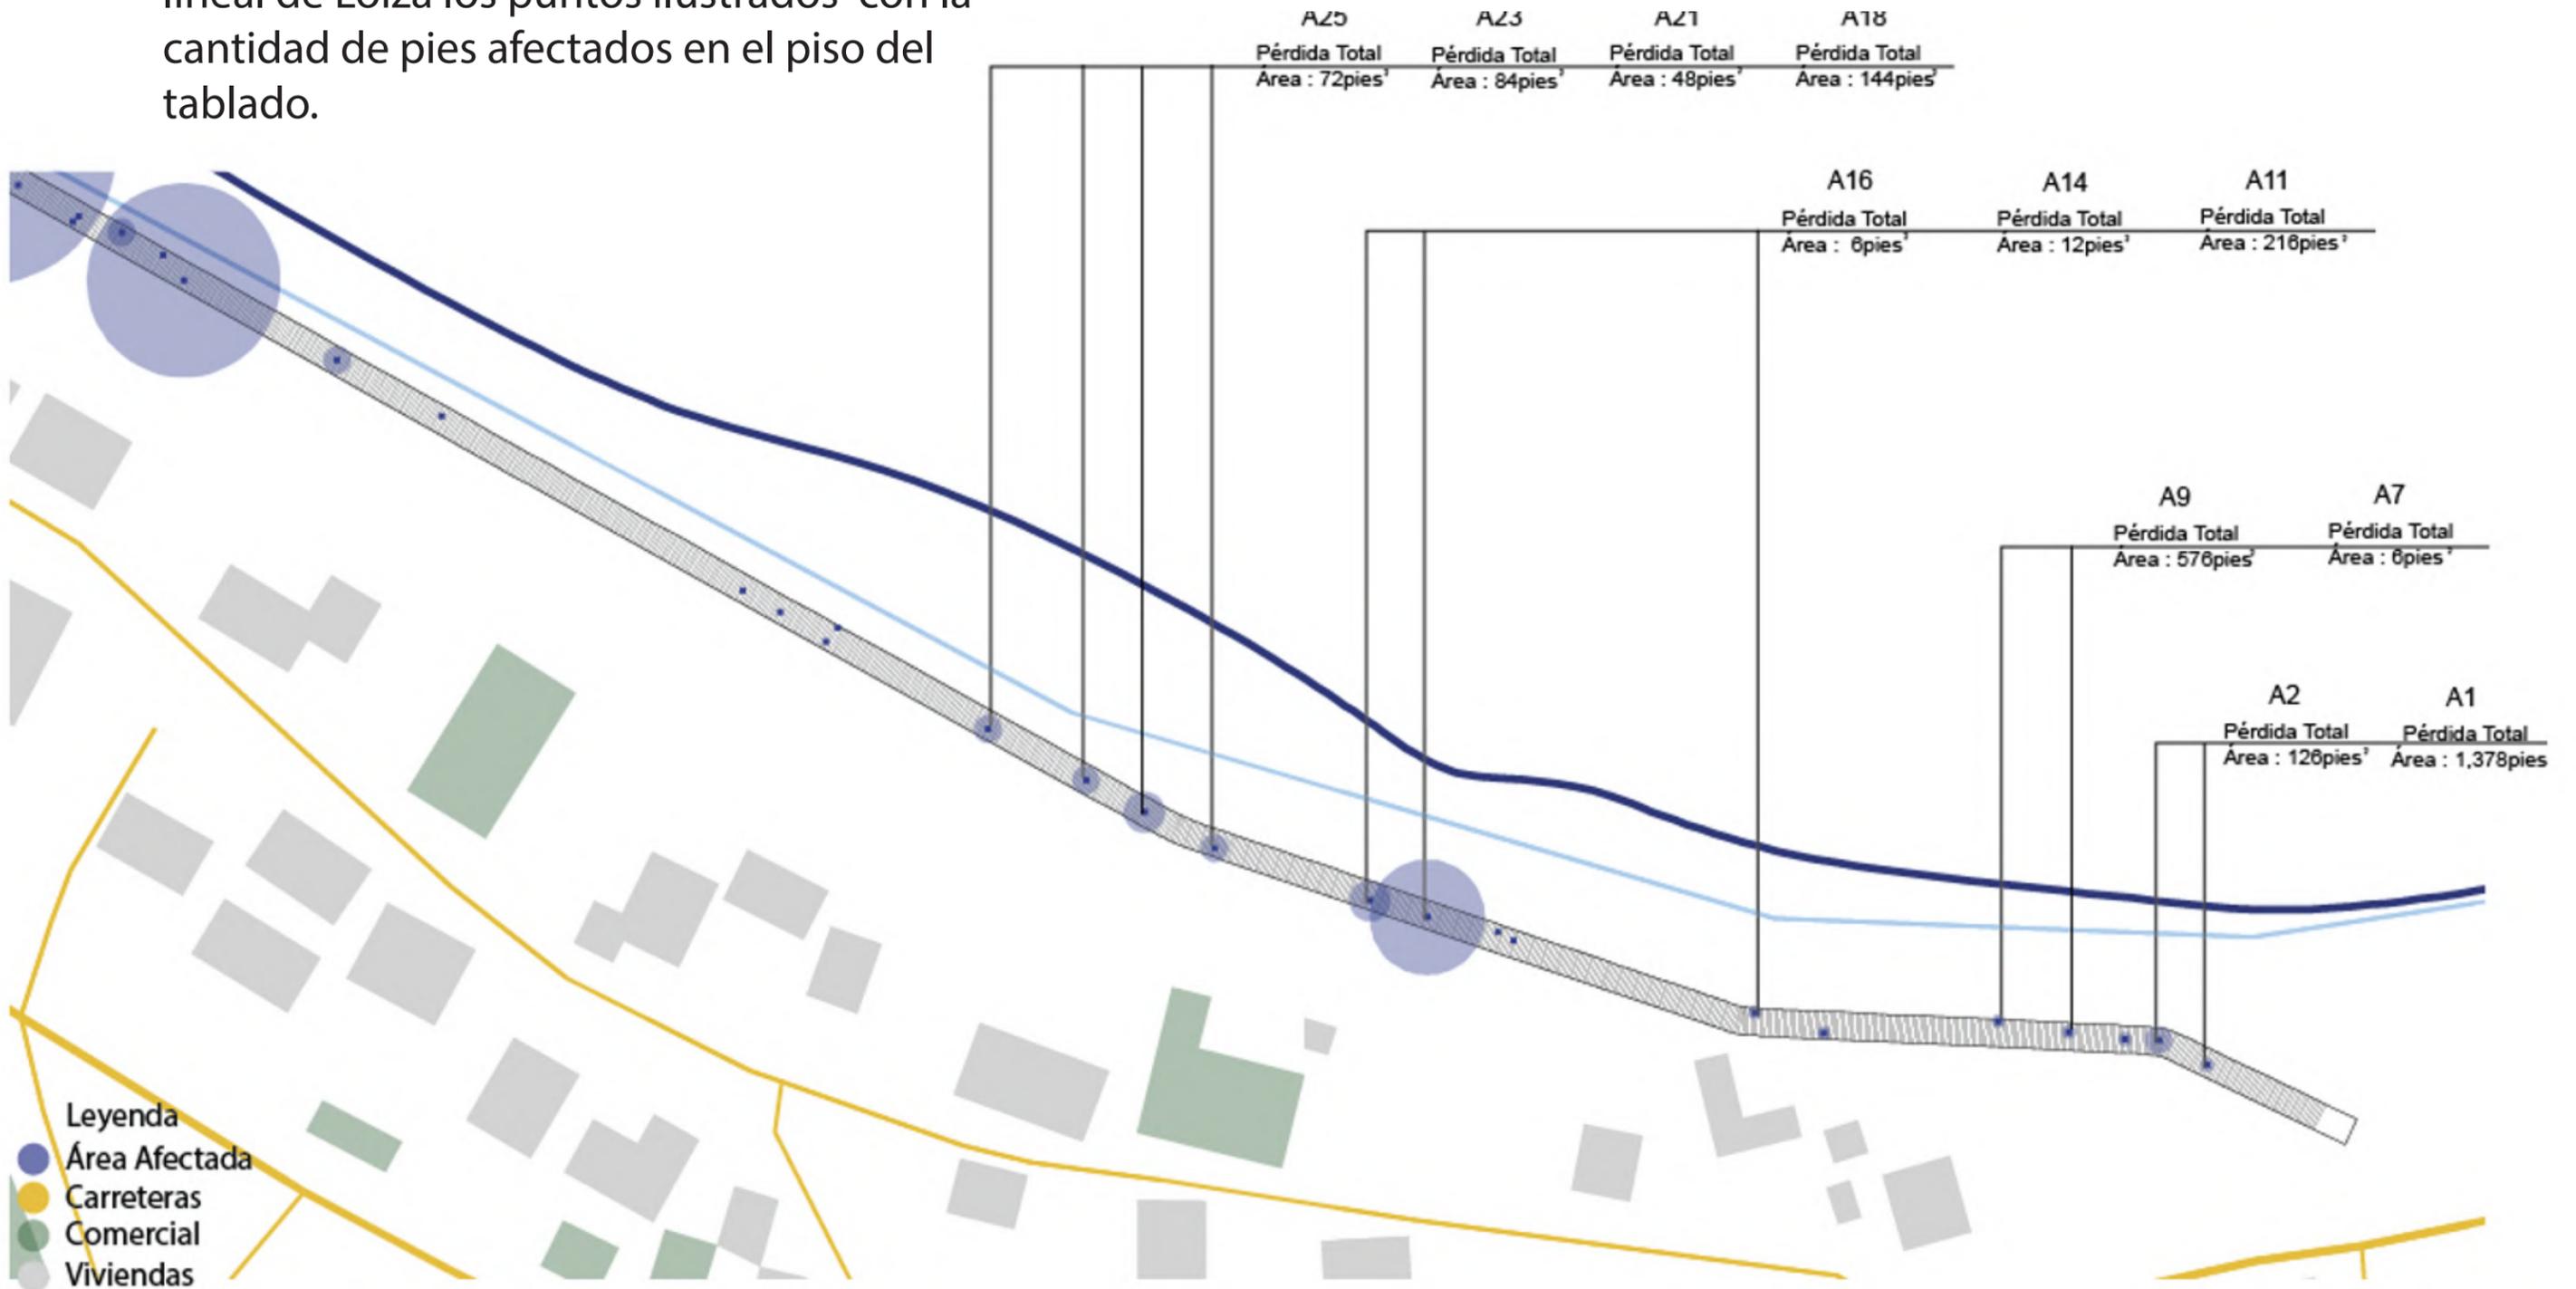
Este mapa ilustra en el rango del paseo lineal de Loíza los puntos ilustrados con la cantidad de pies afectados en el piso del tablado.

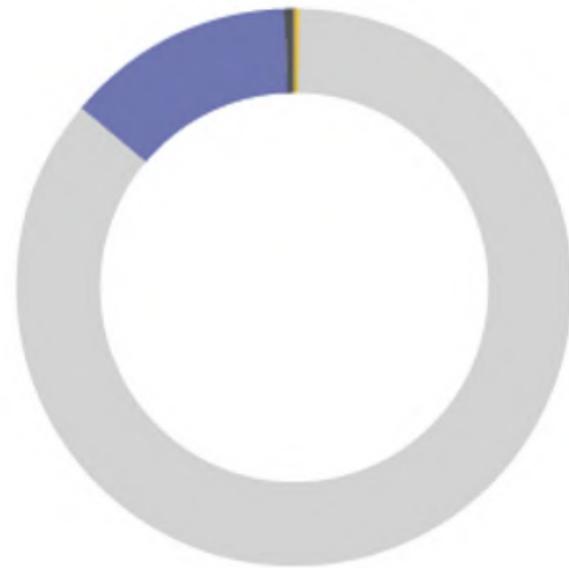
A. Cuantificación por superficie:	
-Área Total	= 24,384 sq.ft.
-Área Afectada Totalmente	= 3,238.73 sq.ft.
-Área afectada Parcialmente	= 87 sq.ft.
-Area de Desensamblaje	= 132 sq.ft.
B. Cuantificación lineal del daño:	
-Distancia Total	= 2,032 ft
-Distancia de Daños Totales	= 282.65 ft
-Distancia de Daños Parciales	= 16.25 ft
-Distancia de Daños de Desensamblaje	= 22 ft

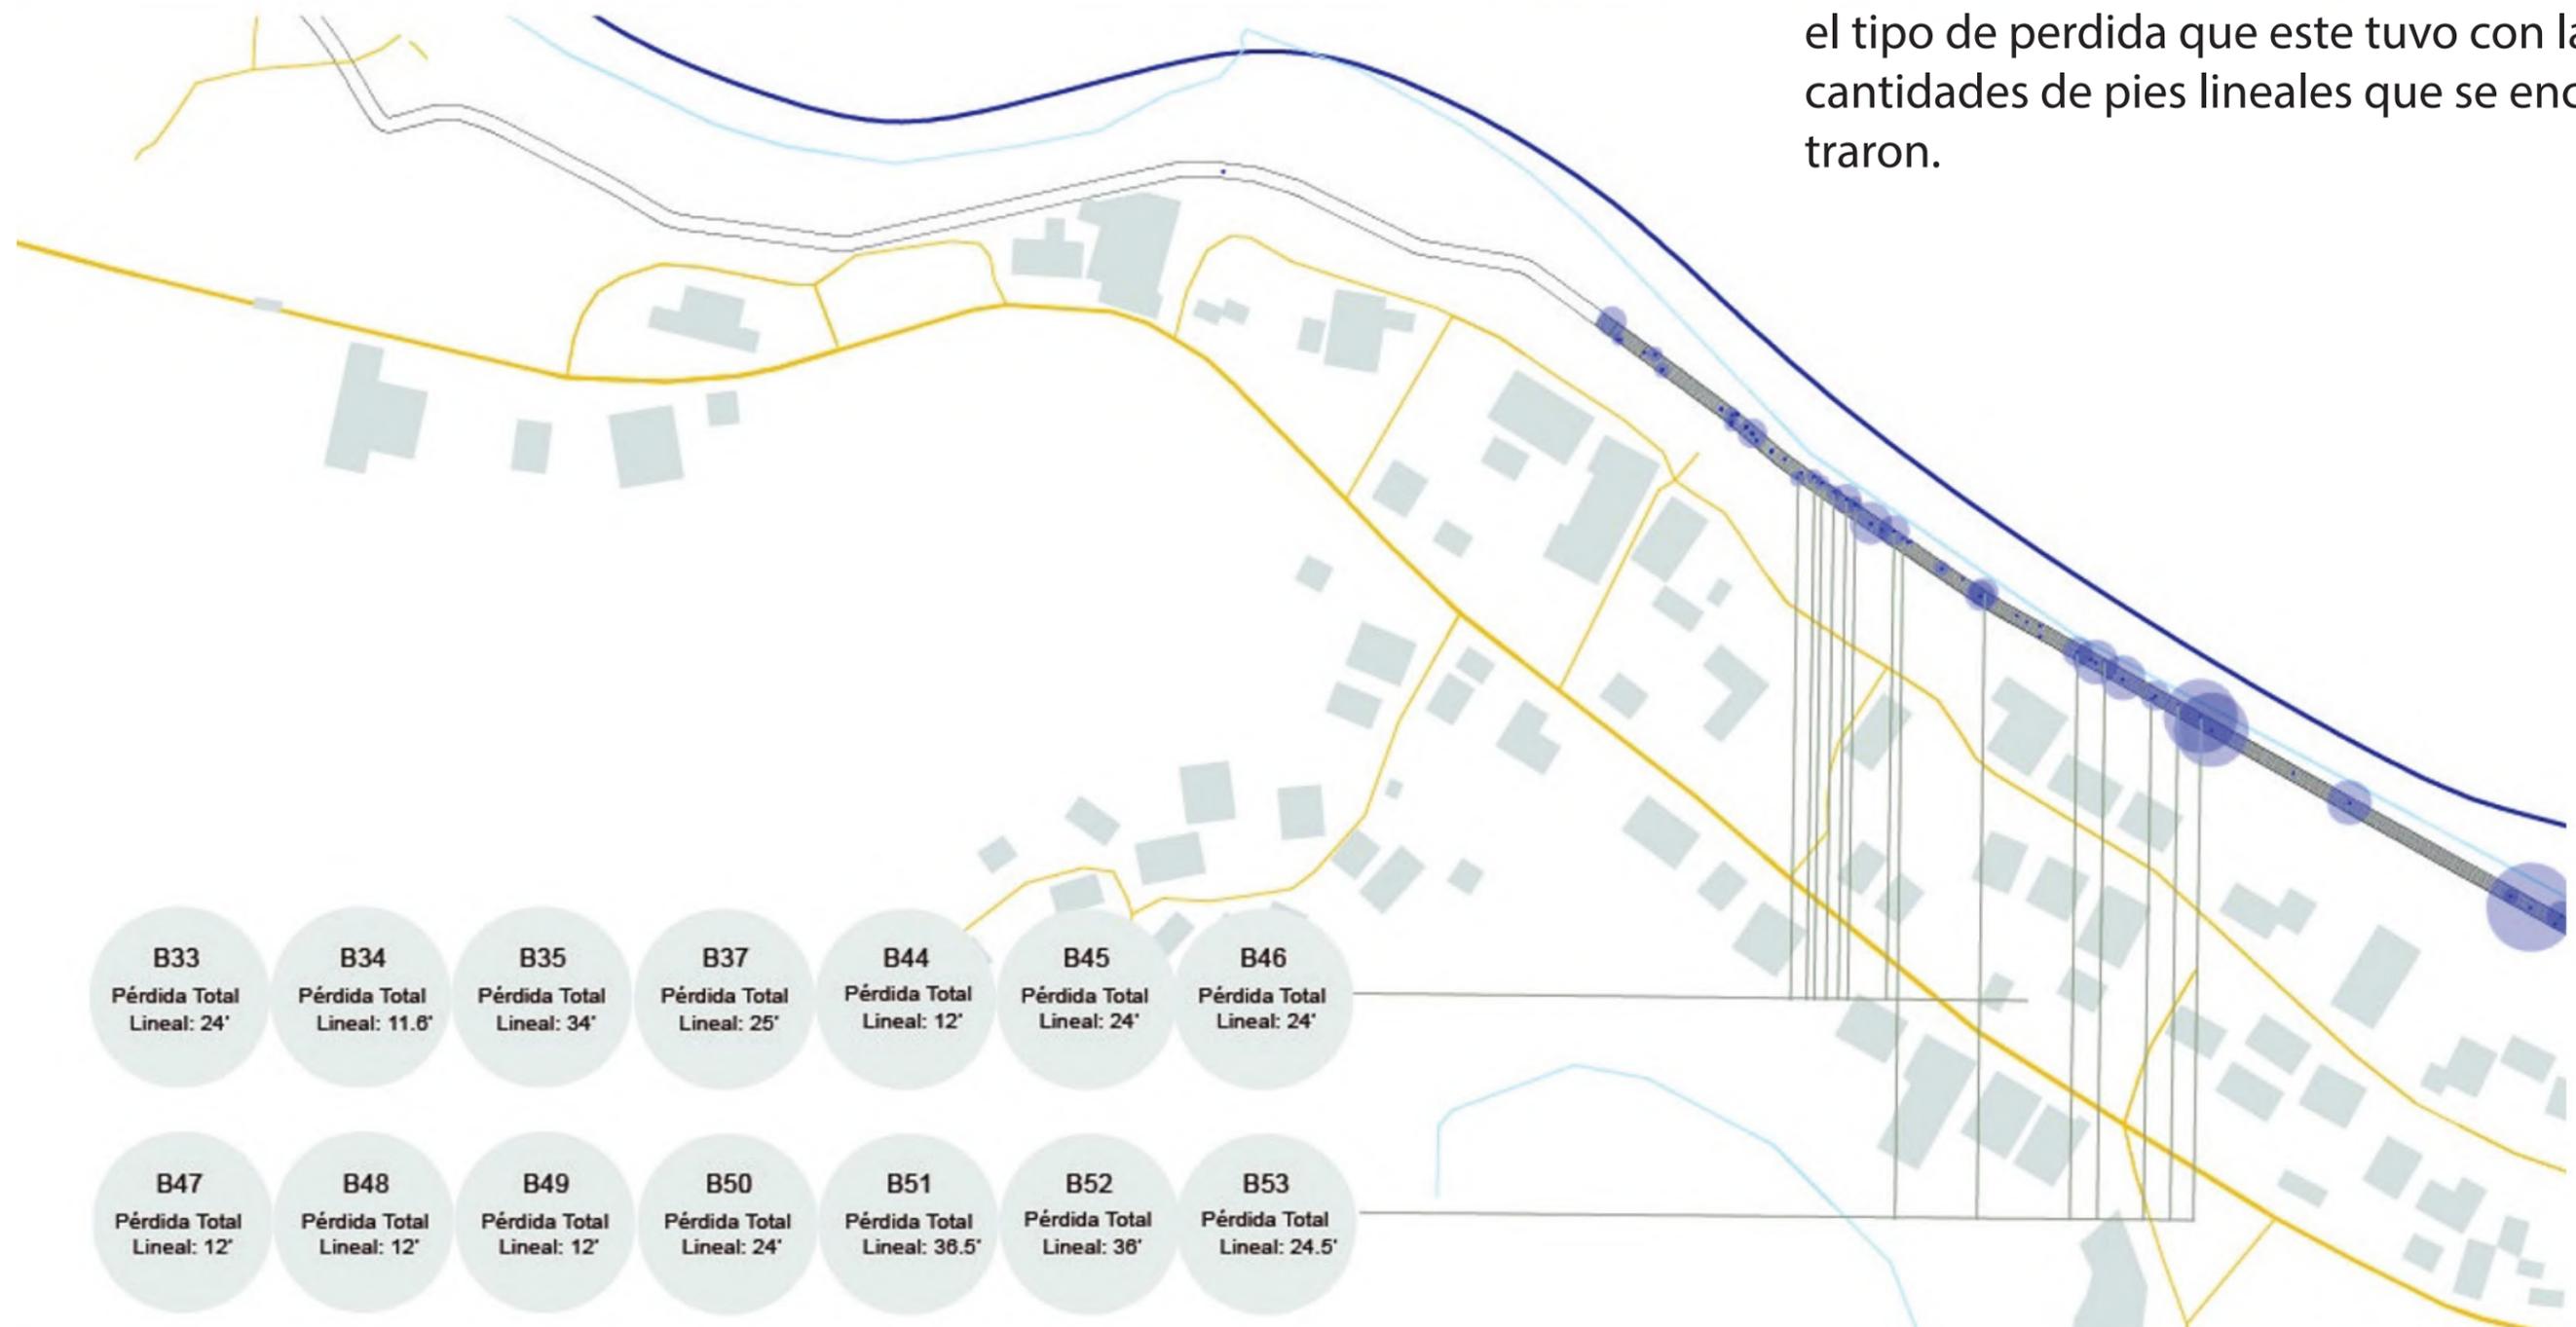
Este mapa ilustra en el rango del paseo lineal de Loíza los puntos geolocalizados y el tipo de pérdida que este tuvo con las cantidades de pies lineales que se encontraron.

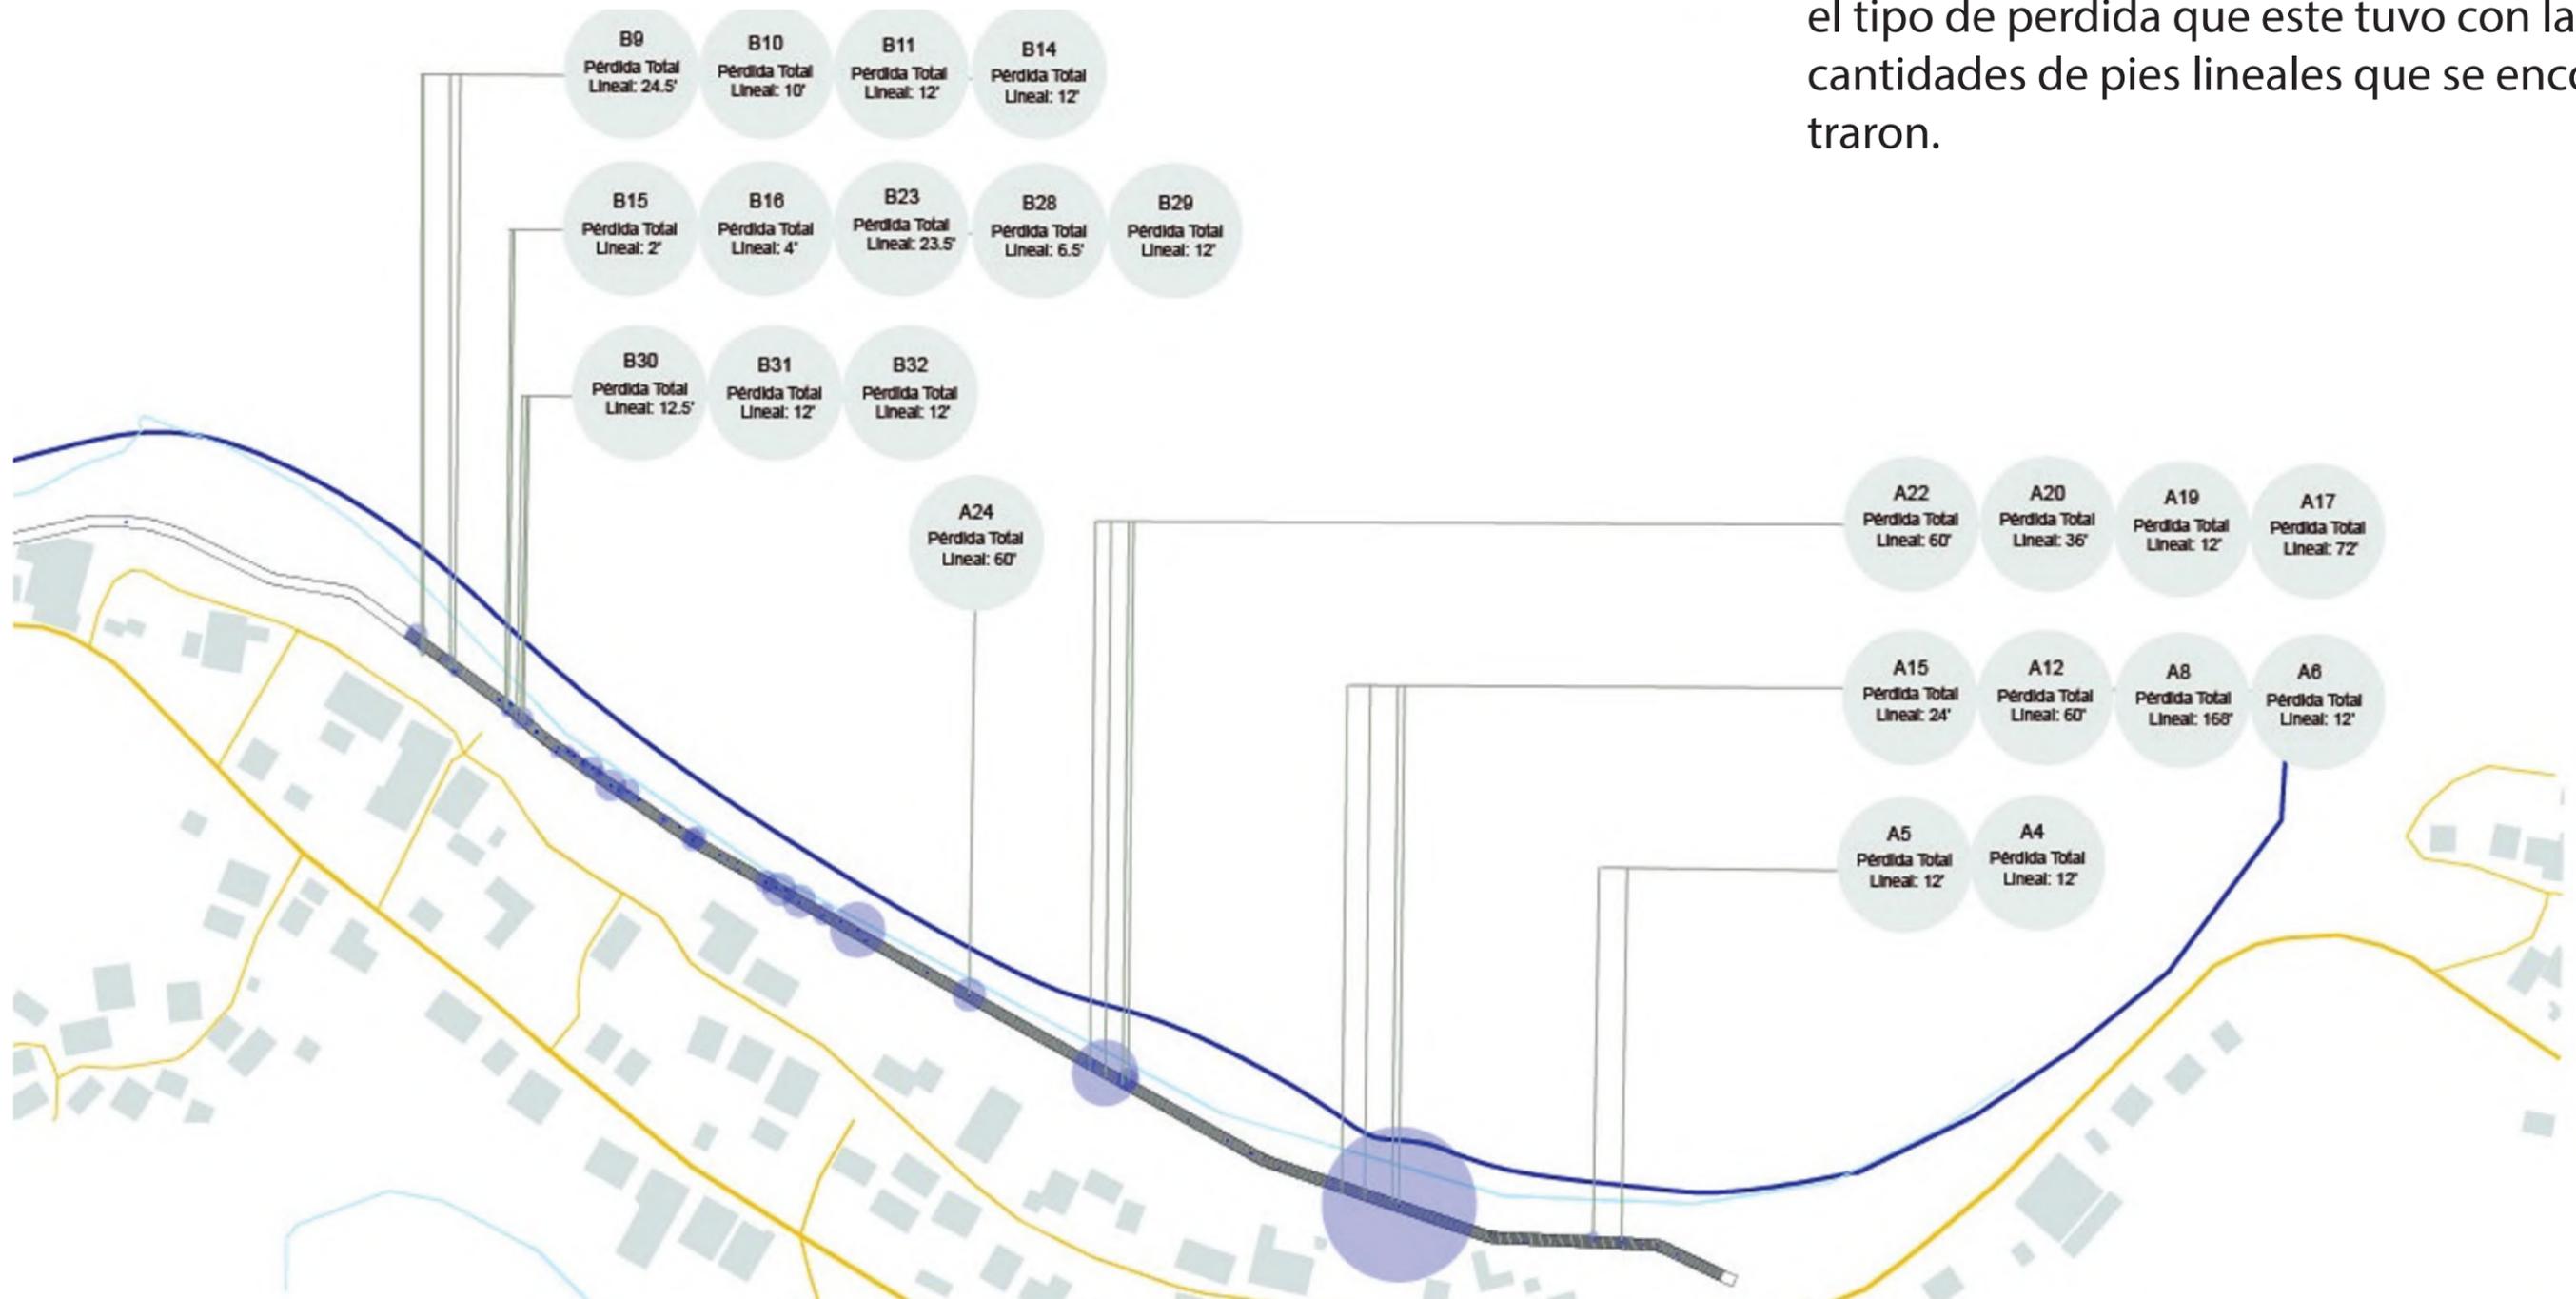
Este mapa ilustra en el rango del paseo lineal de Loíza los puntos geolocalizados y el tipo de pérdida que este tuvo con las cantidades de pies lineales que se encontraron.

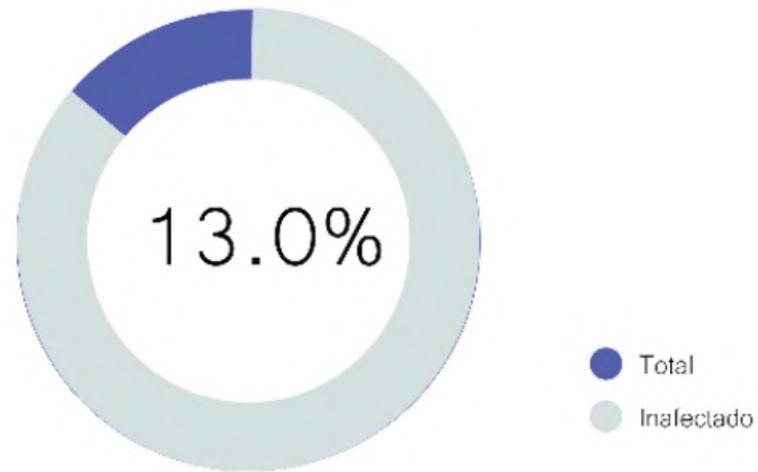
Daño Lineal

B. Cuantificación lineal del daño:

-Longitud Total de Barandas	= 7,738.9 ft
-Distancia de Daños Totales	= 1,006.6 ft
-Distancia de Sin Daños	= 6,732.3 ft
-Longitud Total de Paseo	= 3,869.45 ft

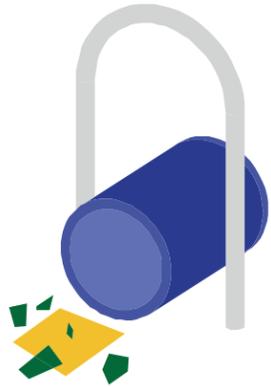
Zafacones caidos o en mal estado, favorecen el mal manejo de desperdicios a lo largo del Paseo Loíza.

Colocar equidistantes (de 20' - 30' pies) más zafacones de basura, para así manejar y reducir el cumulo de desperdicios a traves del Paseo Loíza.

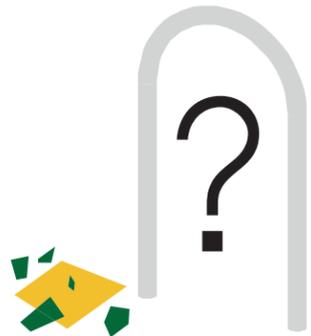
La ausencia (inexistencia) de zafacones, favorecen el mal manejo de desperdicios a lo largo del Paseo Loíza.

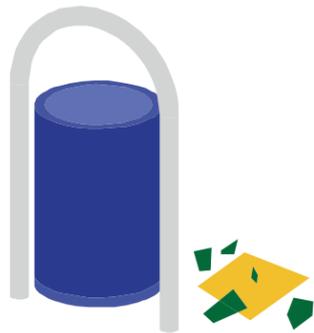
Zafacones en buen estado, pero ausencia de una conciencia social por parte de los usuarios del paseo acerca del manejo de desperdicios.

Implementar conciencia social sobre el arrojo de basura en el Paseo Loiza, tanto de ciudadanos, comerciantes y visitantes. De la misma manera educar acerca de la importancia de Piñones y su ecosistema para Puerto Rico y el Mundo.
