Informe de Daños del Paseo Lineal

En Loíza, Piñones, Puerto Rico
6 de diciembre de 2017

Escuela de Arquitectura de la Universidad de Puerto Rico | Prof. Humberto Cavallin | Miguel A. Arana Santiago | Zairiangely García Planas | Wesley González Colón | Suzette López Ramos | Margarita Sánchez Hernández | Jean Santos Pantoja | Margaret Sobrina Almánzar | Neishaly Rivera Cruz | Prof. Diana Luna | COPI |

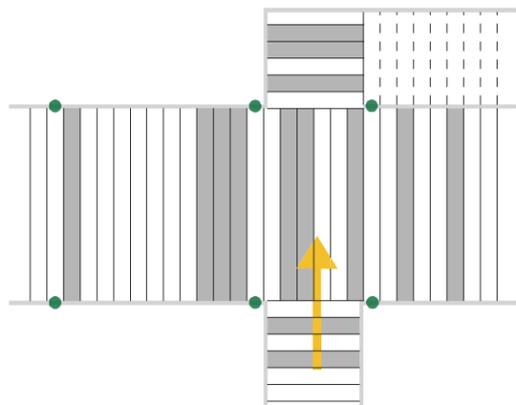
La ausencia (inexistencia) accesos entre los alrededores y el Paseo o la precariedad de las condiciones del Paseo dificultan el paso de los usuarios.

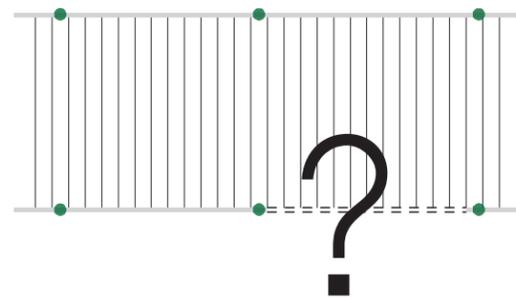
Las barandas caídas a pesar de presentar un problema de seguridad de los usuarios, han servido para facilitar el acceso al Paseo.

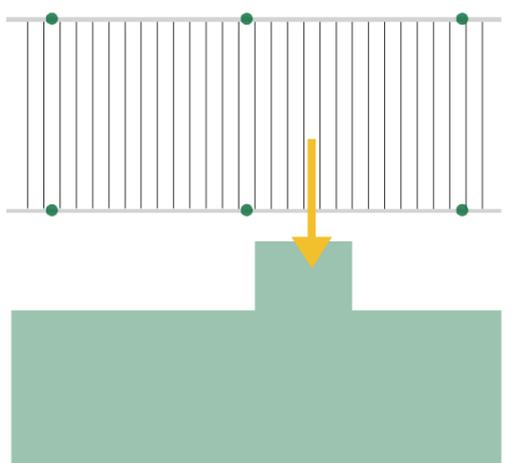
La ausencia (inexistencia) accesos entre los comercios y el Paseo.

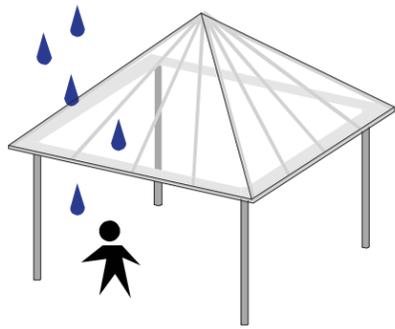
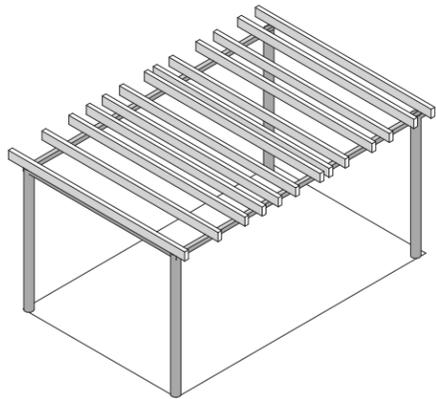
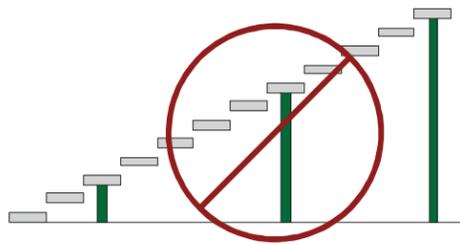
En el trayecto del análisis del paseo nos percatamos que hay ciertas estructuras que forman parte del paseo que fueron afectadas por el embate de María. Por ejemplo, el gazebo que perdió su techo de zinc.

Algunas de las pérgolas al inicio del paseo tablado fueron afectadas, a tal punto que llegaron a romperse o doblarse las juntas.

Escaleras que perdieron su baranda o parte de su suelo.

Reforzar la estructura existente, de la misma forma recomendar el techo de zinc y luego pintarlo completo.

Reemplazar y reforzar las juntas, preferiblemente utilizar otro tipo. Colocar planchas que fueron perdidas por los vientos huracanados.

Colocar nuevamente las barandas que fueron afectadas.

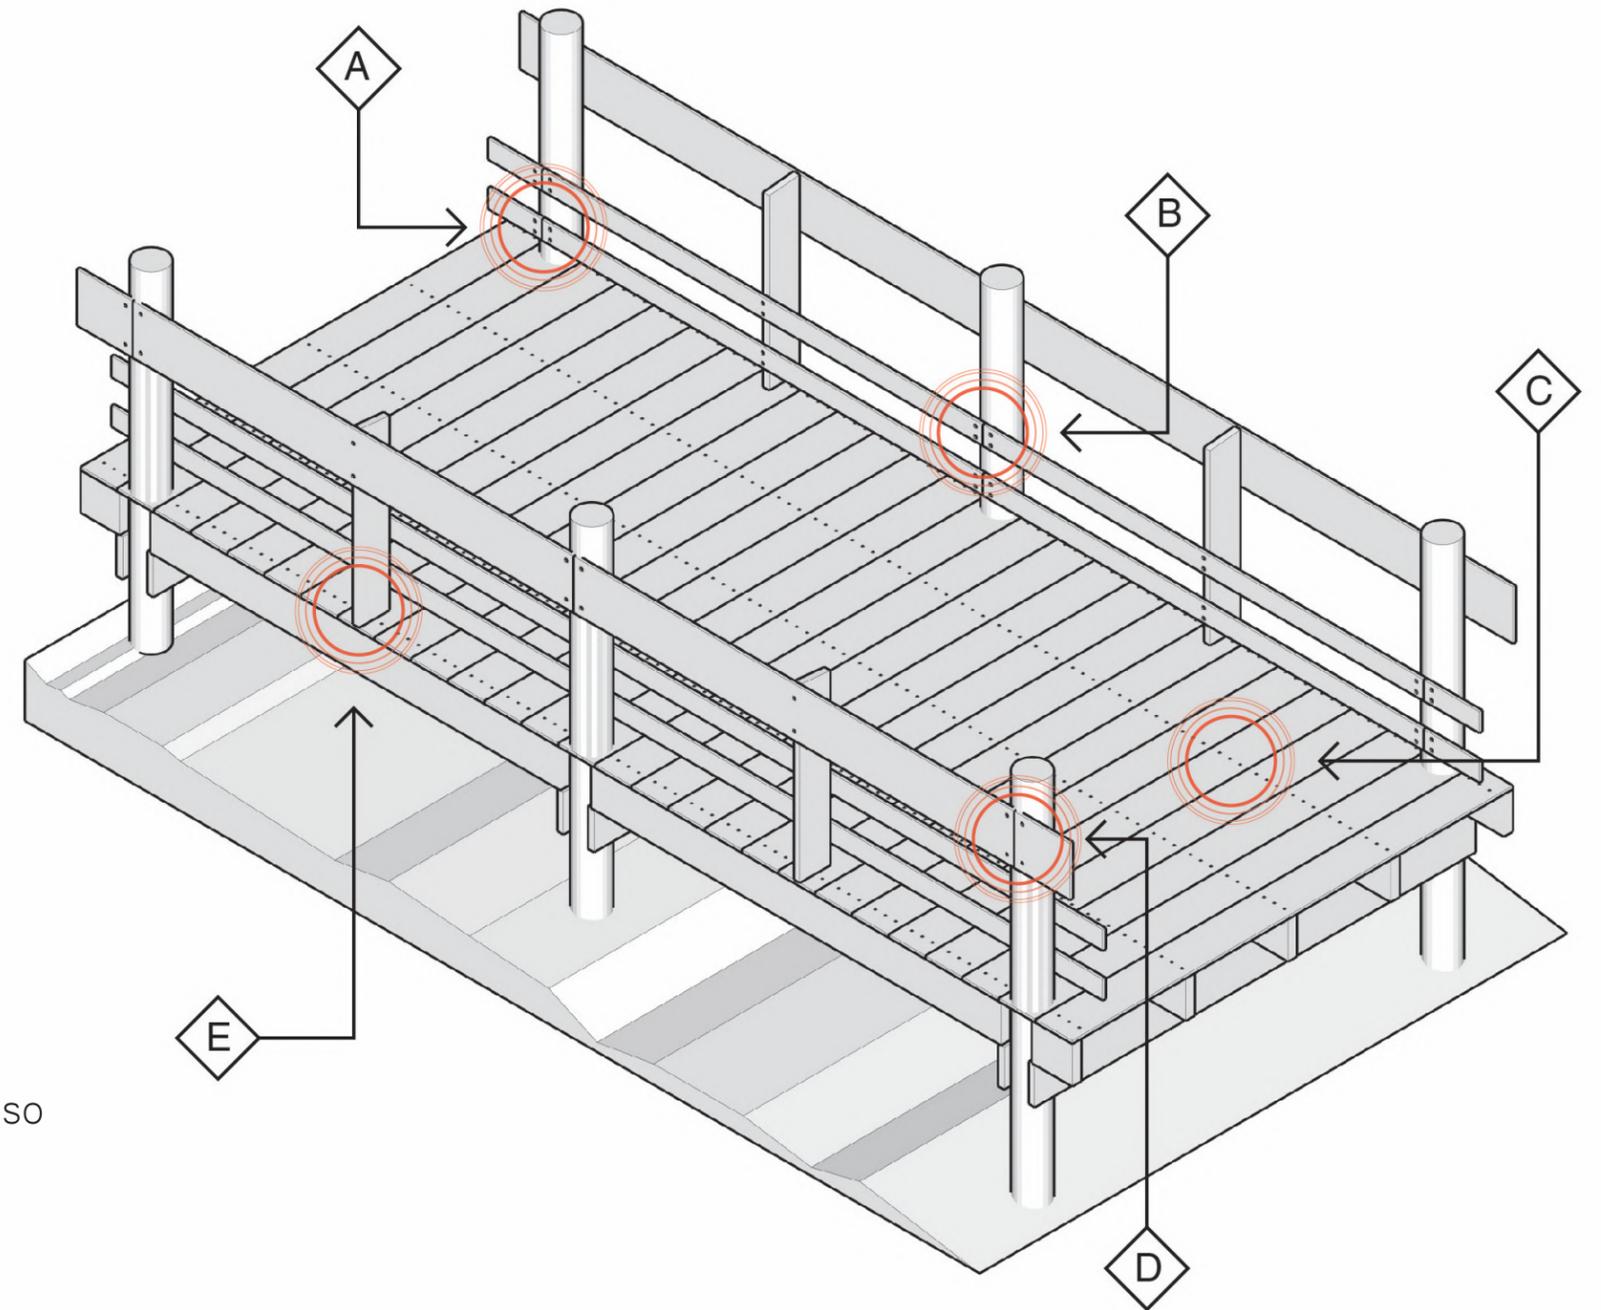
Daños en las barandas pequeñas

Elemento horizontal de la baranda. Se observa la presencia de grietas en dirección de las fibras las cuales surgen debido a la corrosión del tornillo. Color verde: tratamiento a que se le da a la madera para mejor conservación. Perforación al pilote para anclaje de tornillo galvanizado que no logro sujetar el tablón.

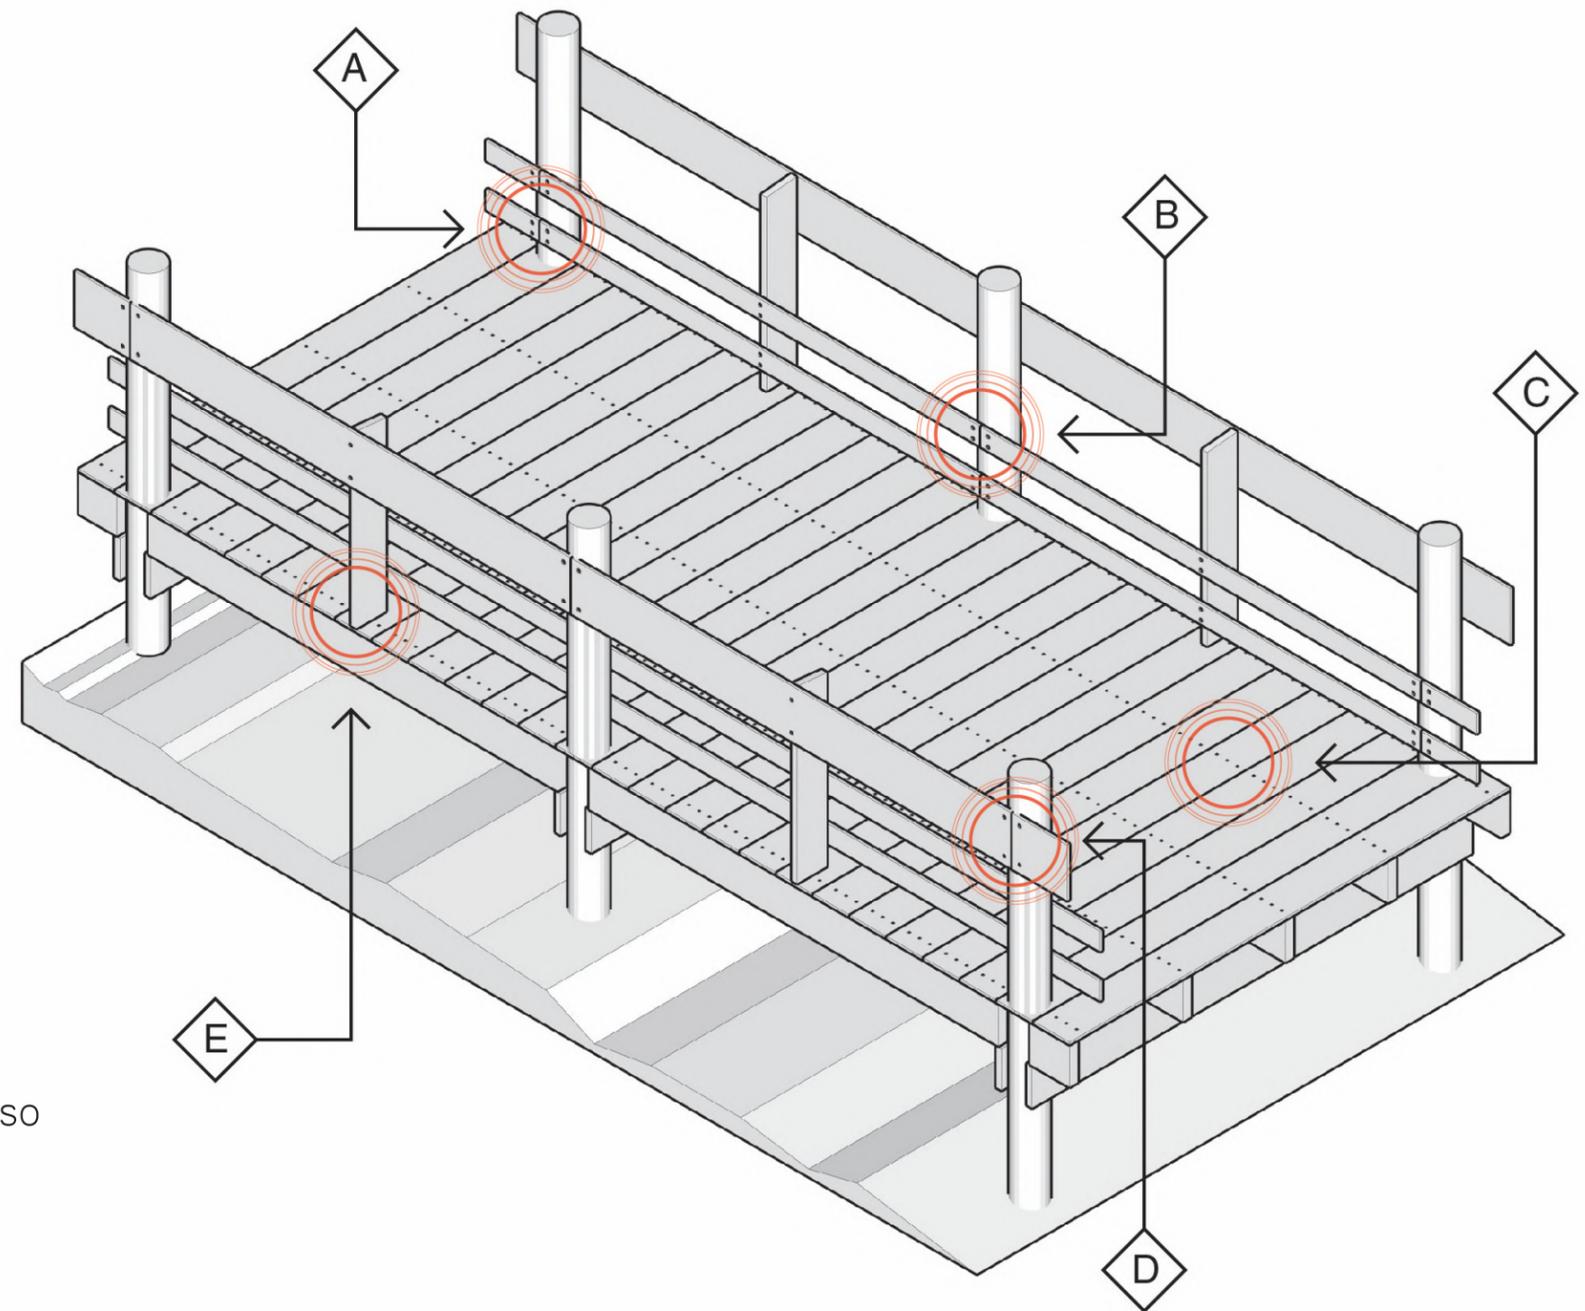
Daños en las barandas pequeñas

Angulares que anclan la madera de 12' con la columna intermedia en cada tramo. Los encontrados se encuentran parcialmente oxidados y doblados a causa de las fuerzas que ejercieron sobre estos.

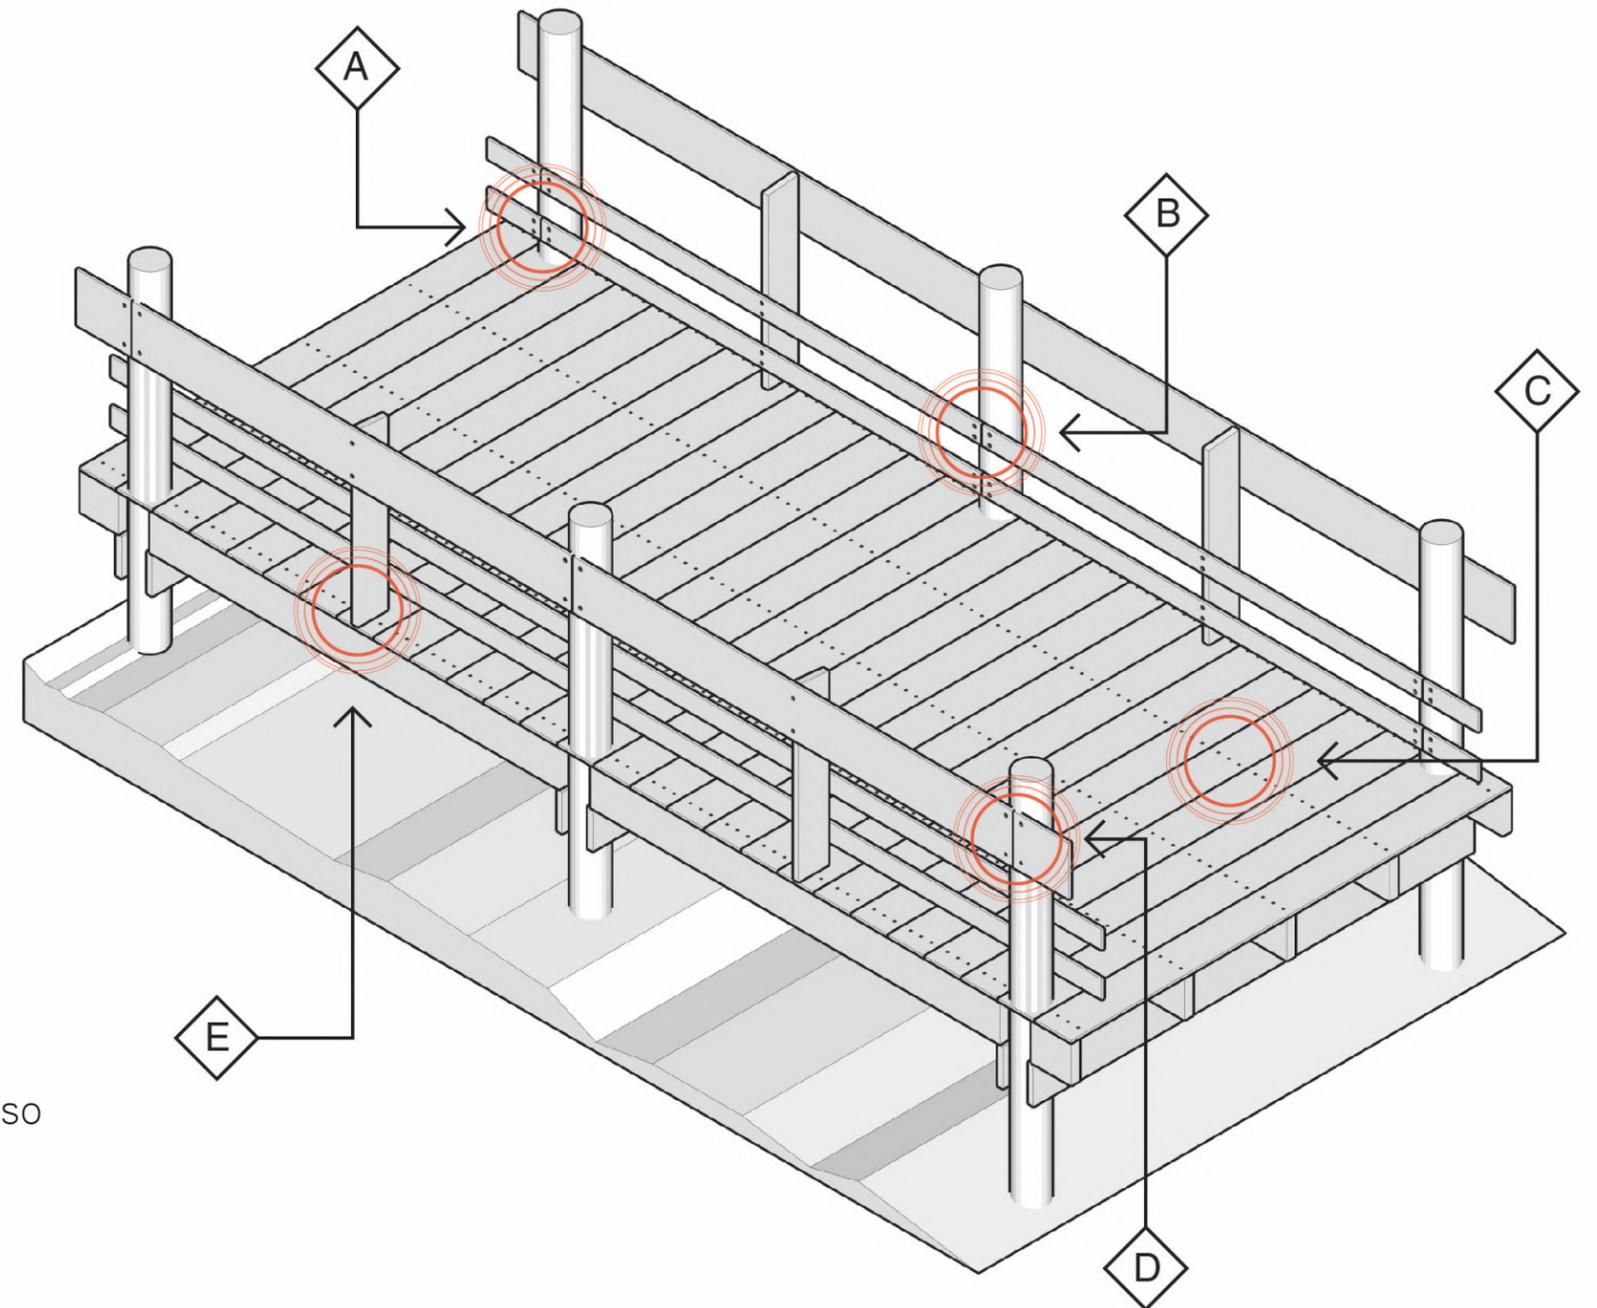
Daños a la superficie del “deck”

Daño predominante a través del tablado. Paneles 1'x12' fuera de sitio debido a quebramiento de las juntas donde se encuentran los tornillos oxidados. Los diez (10) tornillos que se agarran cada uno de estos paneles no soportaron las cargas de viento, debido al quebramiento de las fibras por oxidación.

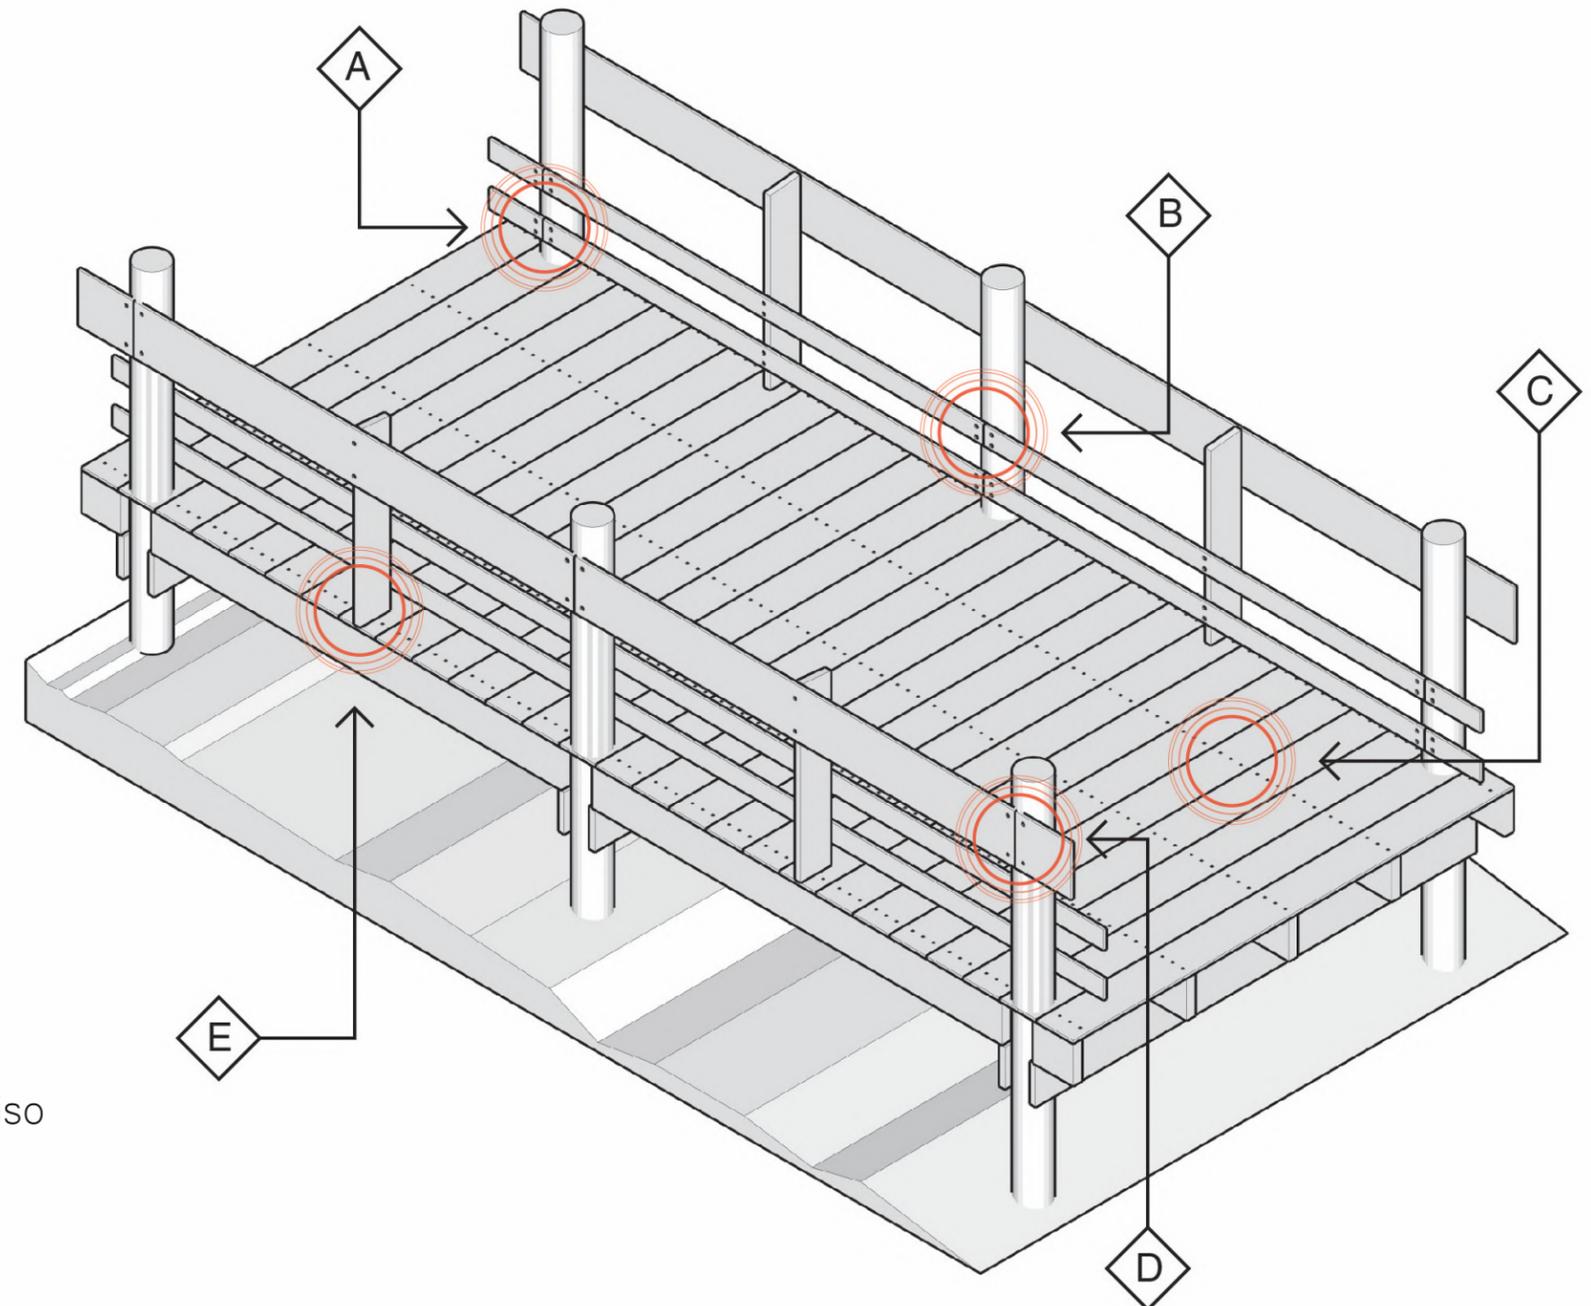
Daños a la baranda grande

Ruptura y desensamblaje de paneles superiores de la baranda (12' de longitud). Estos debido a la corrosión de los tornillos que lo atraviesan. Note el nivel de corrosión las tuercas y el "líqueo" de óxido (marrón) en el exterior de la madera.

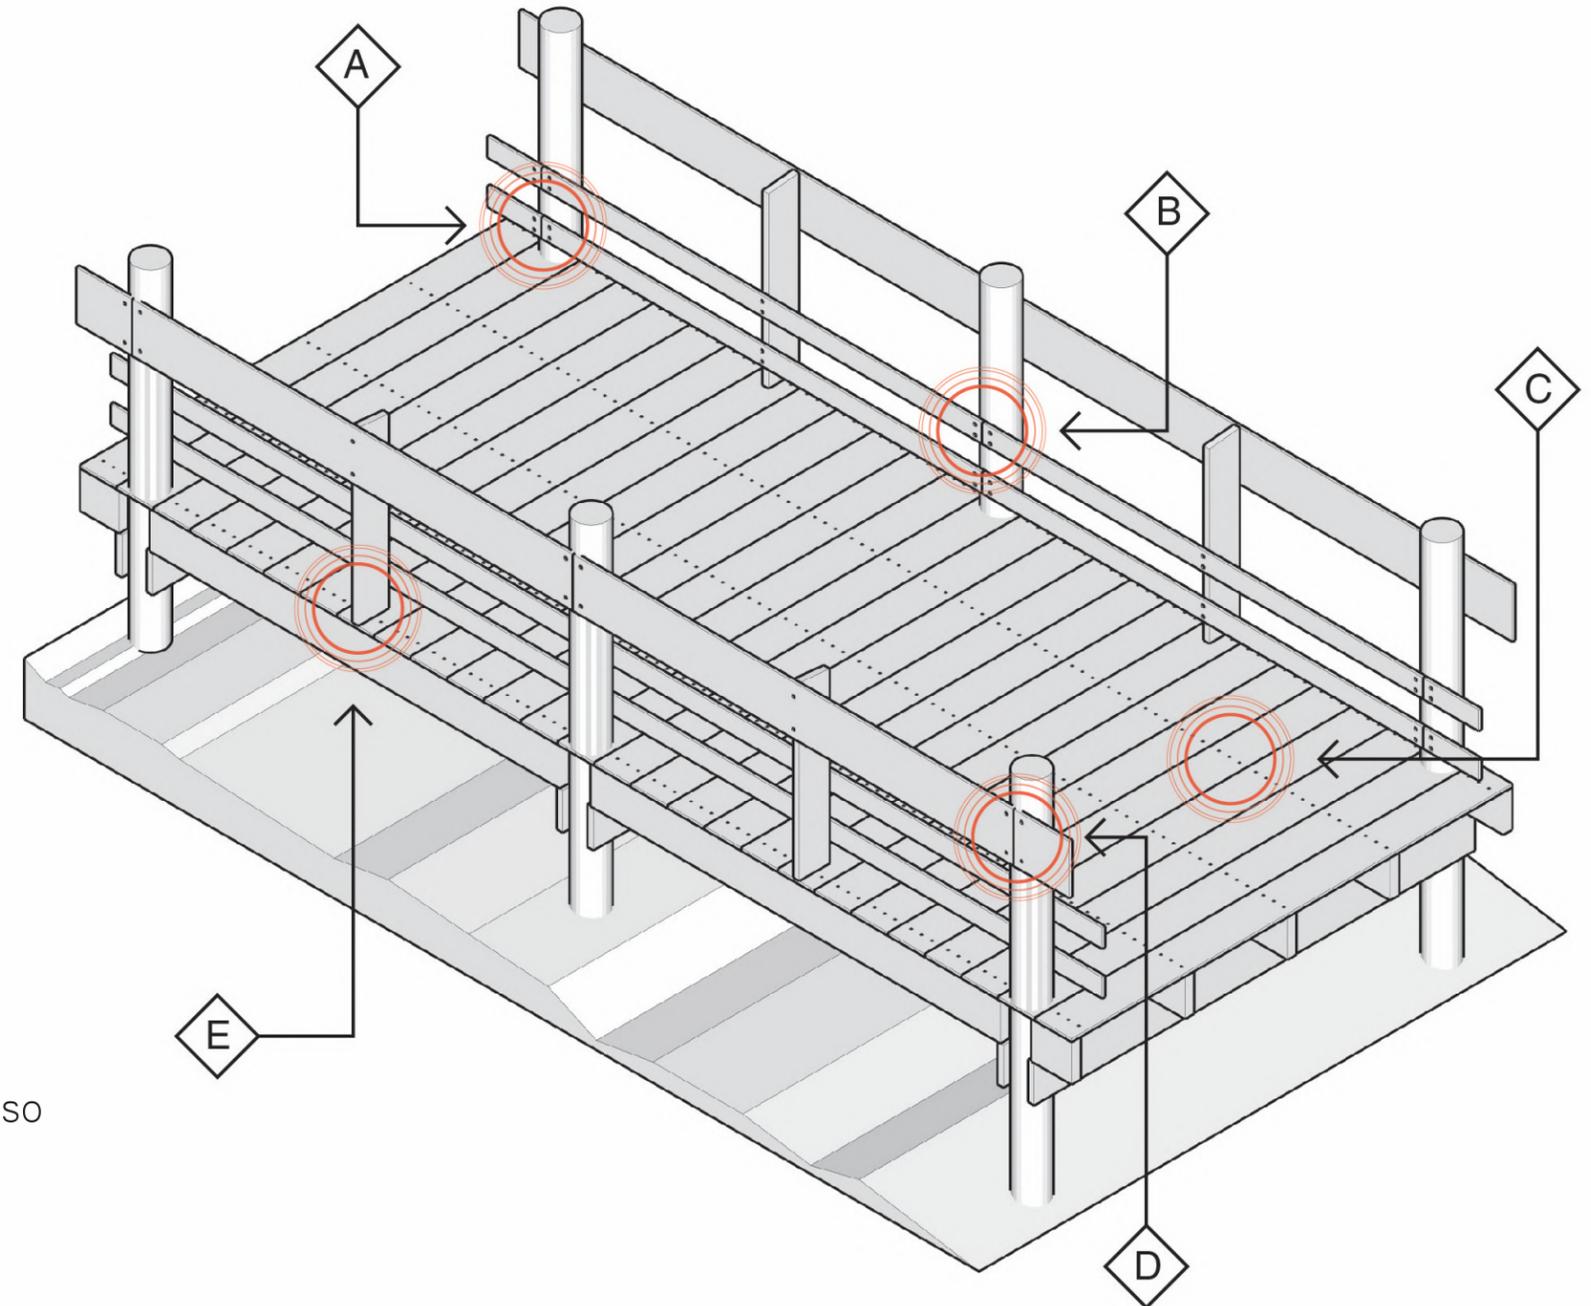
Daños en el anclaje de la columna intermedia

Falla en la base del angular de la columna intermedia. La predominancia de este fallo de junta se encontró se dió debido al desensamblaje de tornillos a al tablón de la columna intermedia. De igual modo, ocurrió un fallo en los tornillos que sostienen los tabloncillos menores de la baranda horizontal en la columna intermedia.
